ILE SAINTE-MARGUERITE

CONCESSION D'UTILISATION DES DEPENDANCES DU DOMAINE PUBLIC MARITIME

NOTE DE PRESENTATION DES OUVRAGES

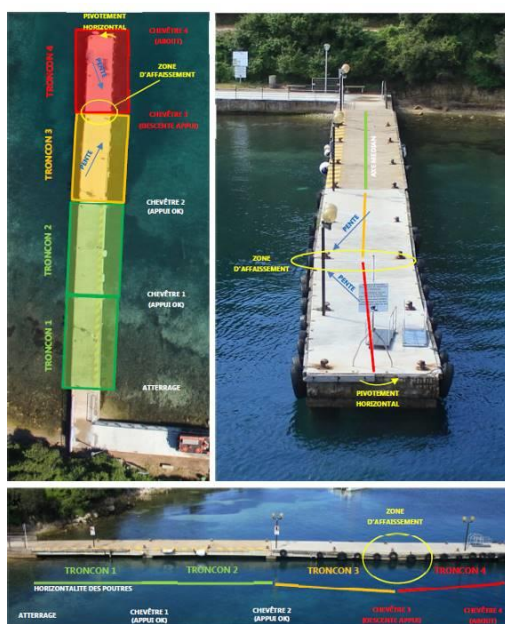
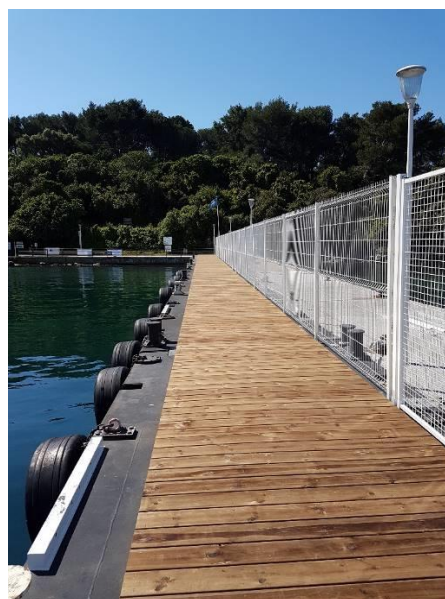
2.1.2 - Ouvrage n°2 du service des îles

Ce ponton présente de nombreux défauts structurels de vieillissement :

- déplacement du 4^{ème} tronçon qui a pivoté d'est en ouest ;
- affaissement au niveau de l'appui du 3^{ème} chevêtre ;
- chevêtres, poutres et entretoises présentent des fissures et fractures avec des aciers corrodés.

Compte tenu de l'état préoccupant de cet ouvrage, son accès a été interdit et un ponton flottant provisoire a été mis en place en mai 2018, pour assurer les opérations d'embarquement et de débarquement de passagers en toute sécurité.

La démolition complète et reconstruction de ce ponton sont programmées pour l'intersaison 2021-2022, sous réserve des résultats du diagnostic d'archéologie préventive prescrit par le Département des Recherches Archéologiques Subaquatiques et Sous-Marines (« DRASSM »), par un arrêté ministériel en date du 10 octobre 2019 modifié le 21 octobre 2019.

Afin de permettre la réalisation de ce diagnostic en novembre 2020, il a été nécessaire de procéder, dans un premier temps, à la démolition partielle du ponton n°2 en fin d'année 2020. Ce ponton ne pourra être reconstruit avant la saison estivale 2021. De ce fait, une solution alternative, permettant le maintien de l'exploitation durant la saison estivale 2021, est prévue par la Ville de Cannes. Elle consiste, en l'installation d'un ponton flottant provisoire, d'une superficie équivalente au ponton actuel.

- démolition complète et reconstruction ;
- fondations sur pieux forés Ø 660 mm / épaisseur 20 mm ;
- 4 travées de 12 m et 2 travées de 6m (modification des appuis et longueur de travées pour éviter un herbier de posidonie) ;
- longueur de l'ouvrage : 60.50 m ;
- largeur de l'ouvrage : 4 m ;
- côte d'arase à +1.20NGF ;
- platelage bois ;
- défenses latérales et bollards.

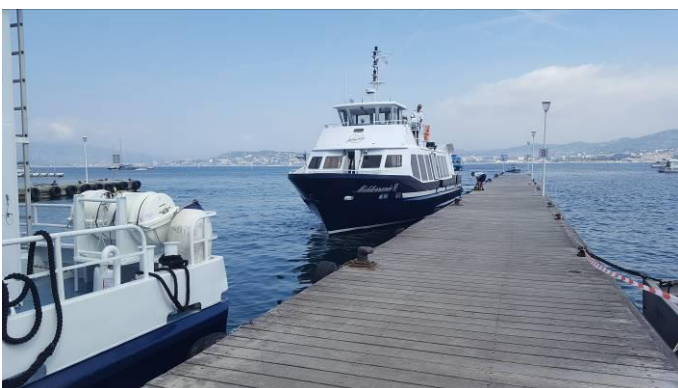
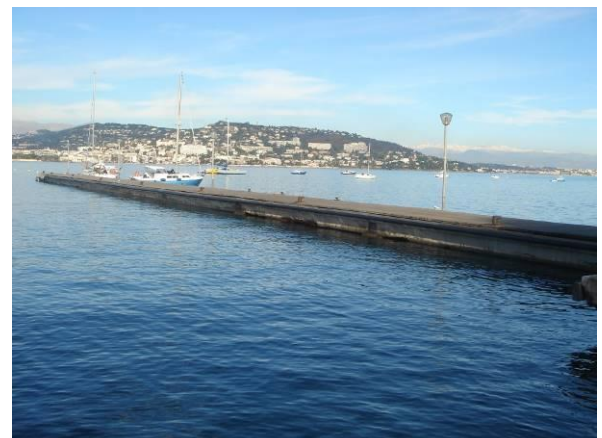
2.1.3 - Ouvrage n°3 – Saint Anne

Le ponton actuel fait environ 95 mètres de long et 3,6 mètres de large (hors défenses) et son arase se situe à +1.20 mNGF en moyenne. Il comporte huit travées, une de 10 mètres de longueur et les sept suivantes de 12 mètres. Son état présente de nombreux défauts structurels de vieillissement (bétons fissurés et aciers corrodés).

La démolition complète et la reconstruction de ce ponton sont programmées pour l'intersaison 2022-2023.

- démolition complète et reconstruction ;
- fondations sur pieux forés Ø 660mm / épaisseur 20mm ;
- 7 travées de 12m et 1 travée de 5m ;
- longueur de l'ouvrage : 89.60 m ;
- largeur de l'ouvrage : 3.60 m ;
- côte d'arase à +1.20NGF ;
- platelage bois ;
- défenses latérales et bollards.

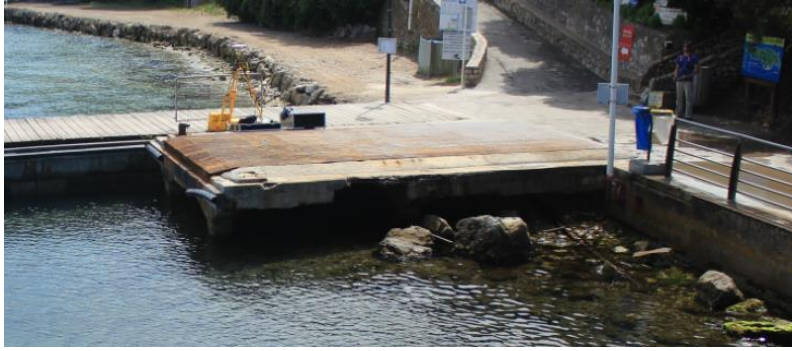
2.1.4 - Débarcadère véhicule :

Le débarcadère pour véhicule est accolé au ponton 3. Les aciers et béton de la dalle montrent un état de corrosion avancée voire de ruine provoquant la chute d'éléments de béton. L'état de l'ouvrage est préoccupant et nécessite une reprise totale.

La démolition complète et la reconstruction de ce débarcadère sont programmées pour l'intersaison 2022-2023.

- démolition complète et reconstruction ;
- fondations sur 4 pieux forés Ø 660mm / épaisseur 20mm ;
- dalle en béton armé de 35 cm ;
- longueur : 9.80 m avec angle de 8° côté atterrage ;
- largeur : 7 m ;
- côte d'arase à +1.20NGF ;
- béton désactivé ;
- défenses caoutchouc et bollards.

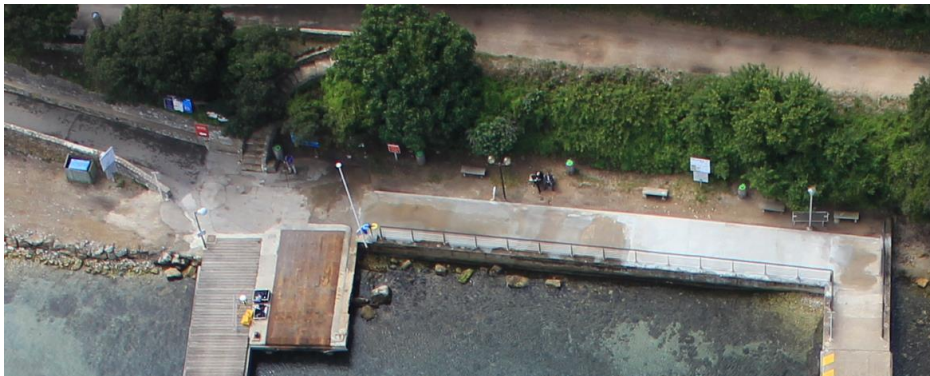
2.1.5 - Quai d'accueil :

Le quai d'accueil est situé entre le débarcadère véhicule et le ponton 2. La dalle présente des affaissements engendrés par la perte de fine. Le mur de soutènement accuse un affouillement profond ainsi que des fissures.

La démolition complète et la reconstruction du quai d'accueil sont programmées pour l'intersaison 2021-2022.

Le quai d'accueil sera un quai plein constitué d'éléments préfabriqués selon le principe de construction d'un quai poids. Son emprise au sol sera conservée. Le revêtement sera en béton désactivé.

La zone d'accueil sera augmentée vers le large par la création d'une passerelle en porte à faux de 2 mètres au-dessus de la mer. Cette passerelle aura la même finition en platelage que les pontons et reposera sur des consoles métalliques fixées au scellement chimique dans le nouveau mur.

Un dispositif anti-affouillement sera mis en place en pied d'ouvrage.

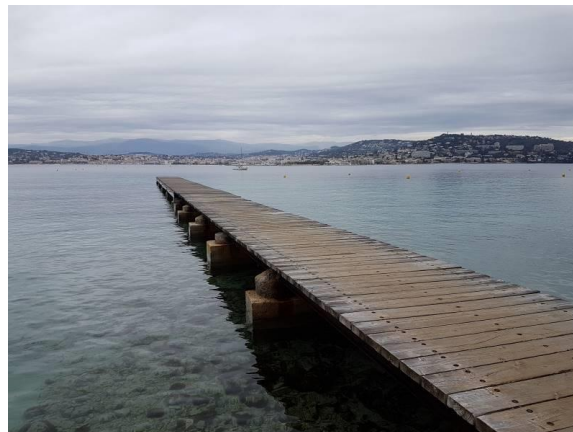
2.1.6 – Ouvrage n° 4 de la commune :

L'apponement n° 4, dit de la commune a fait l'objet de travaux de réparation et de confortement en 2010. Marché de travaux notifié le 17 juin 2010 à la société TECH OFF SHORE – Montant des travaux : 144 900 €HT. Descriptif des travaux réalisés :

- pour le tronçon 2 (au large) : enlèvement et évacuation des travées béton, confortement des fondations et chevêtres, remplacement des travées par des éléments aluminium, mise en place de platelage bois ;
- pour le tronçon 1 : dépose des platelages bois existants, décapage des supports métalliques et leur peinture, confortement des fondations, réalignement des appuis et pose du platelage bois.

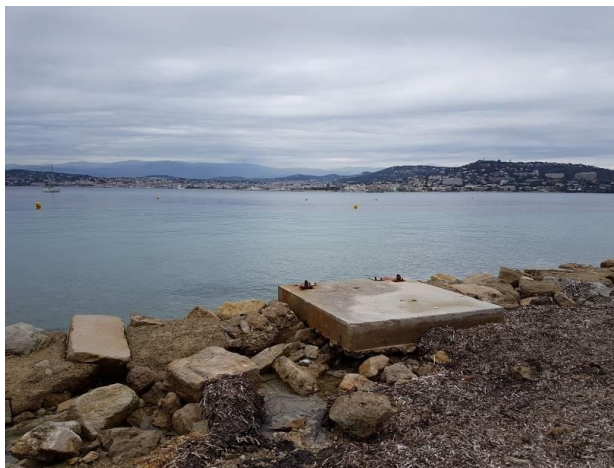
2.1.7 – Ouvrage n° 5 des lentisques :

Compte tenu de l'état de péril imminent relevé en 2008 sur cet ouvrage, un arrêté d'interdiction d'usage a été pris puis le ponton a été démolé en 2009 et remplacé par un ponton flottant provisoire pour les saisons estivales.

Il ne nécessite pas de travaux dans l'immédiat.

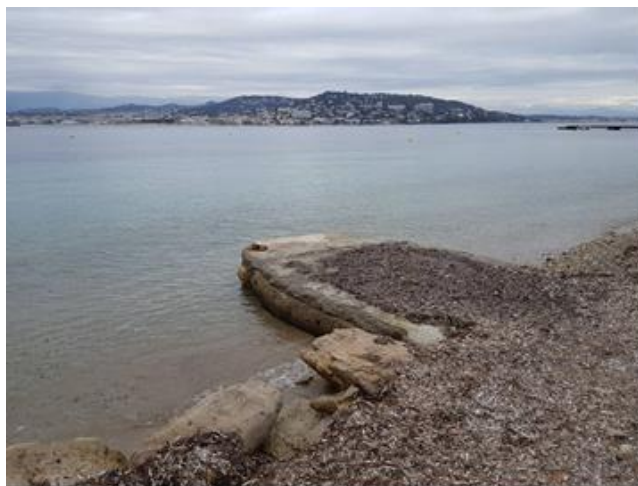
2.1.8 – Ouvrage n° 6 de la Douane (à supprimer) :

Compte tenu de l'état de péril imminent relevé en 2008 sur cet ouvrage, un arrêté d'interdiction d'usage a été pris. L'arrêté n'étant pas respecté et à la suite des dégradations successives des coups de mer, le ponton 6 a été démolé en 2015.

L'atterrage béton n'ayant plus d'utilité est à démolir.

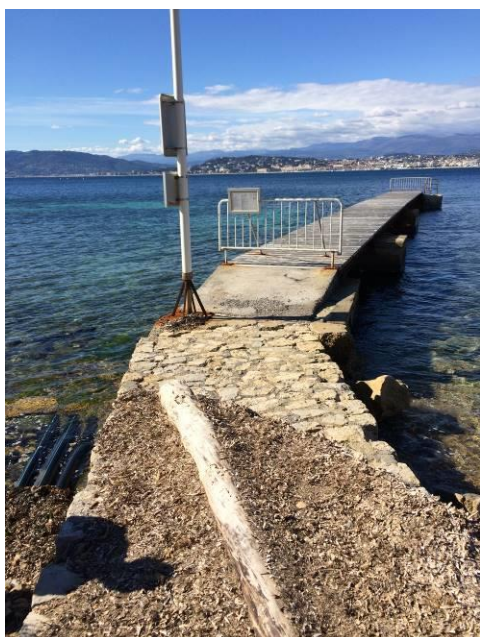
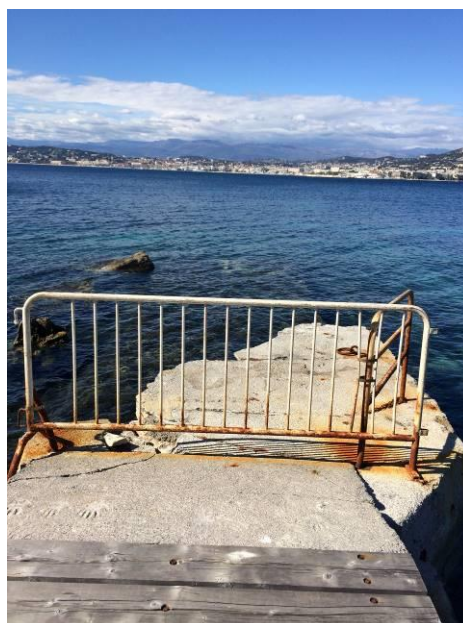
2.1.9 – Ouvrage n° 7 Ouest chantier naval :

Appontement situé à l'Ouest du chantier naval, dont l'extrémité s'est en partie effondrée. Compte tenu de l'état de péril imminent que représentait cet ouvrage, un arrêté d'interdiction d'usage a été pris en 2004. Les relevés effectués avant cette date attestent que l'emprise du ponton s'élevait, à l'époque, à 161,54 m². A ce jour, malgré l'effondrement, l'emprise actuelle reste de 161,54 m² car l'extrémité du ponton est immergée et doit, de ce fait, être comptabilisée.

Aussi, il est proposé de maintenir, dans la concession, l'emprise sur le D.P.M. relevée avant 2004 s'élevant à 161,54 m² et de procéder, dans un premier temps, pour des questions de sécurité, à la démolition de ce ponton. La date de démolition prévisionnelle est fixée en 2022.

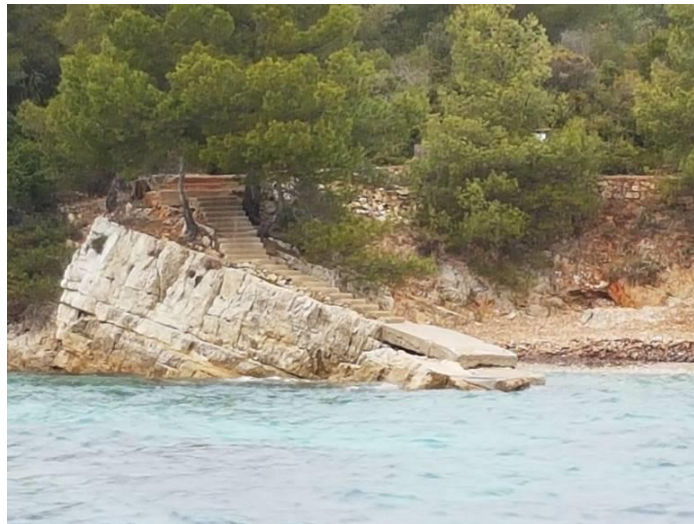
2.1.11 – Ouvrage n° 9 débarcadère du Grand Jardin (à supprimer) :

Ouvrage vétuste ne permettant plus l'accostage des navires.

Présence de haut-fond à proximité présentant un risque pour les navires en approche du débarcadère.

Proposition de démolition complète de cet ouvrage en 2022.
