Déclaration pour les travaux d'urgence pour le confortement d'un bâtiment sur le site des Bains Militaires sur le port de Nice

ETUDE N° 41616 - CL - 25/10/19

RAPPORT DEFINITIF

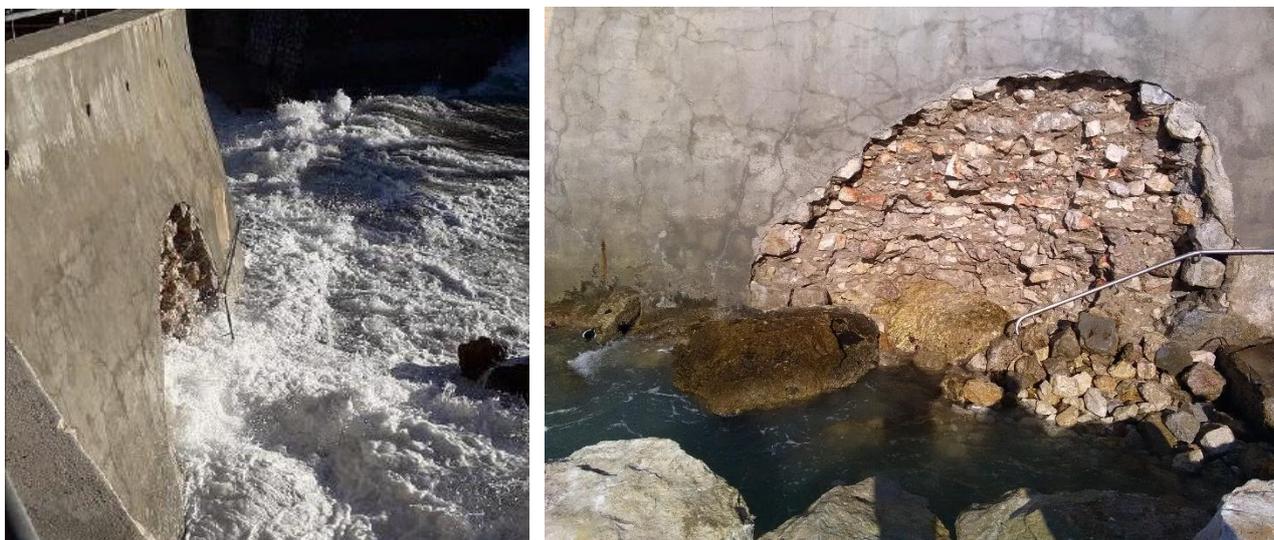
La tempête Adrian en octobre 2018 a eu un impact plus important sur la façade de ce bâtiment qui abrite les vestiaires de l'école de voile. Un cratère sur la façade a été créé (cf. photo ci-dessous) et le promontoire qui longeait ce bâtiment s'est écroulé.

Figure 3 : Présentation de l'état du bâtiment et du promontoire

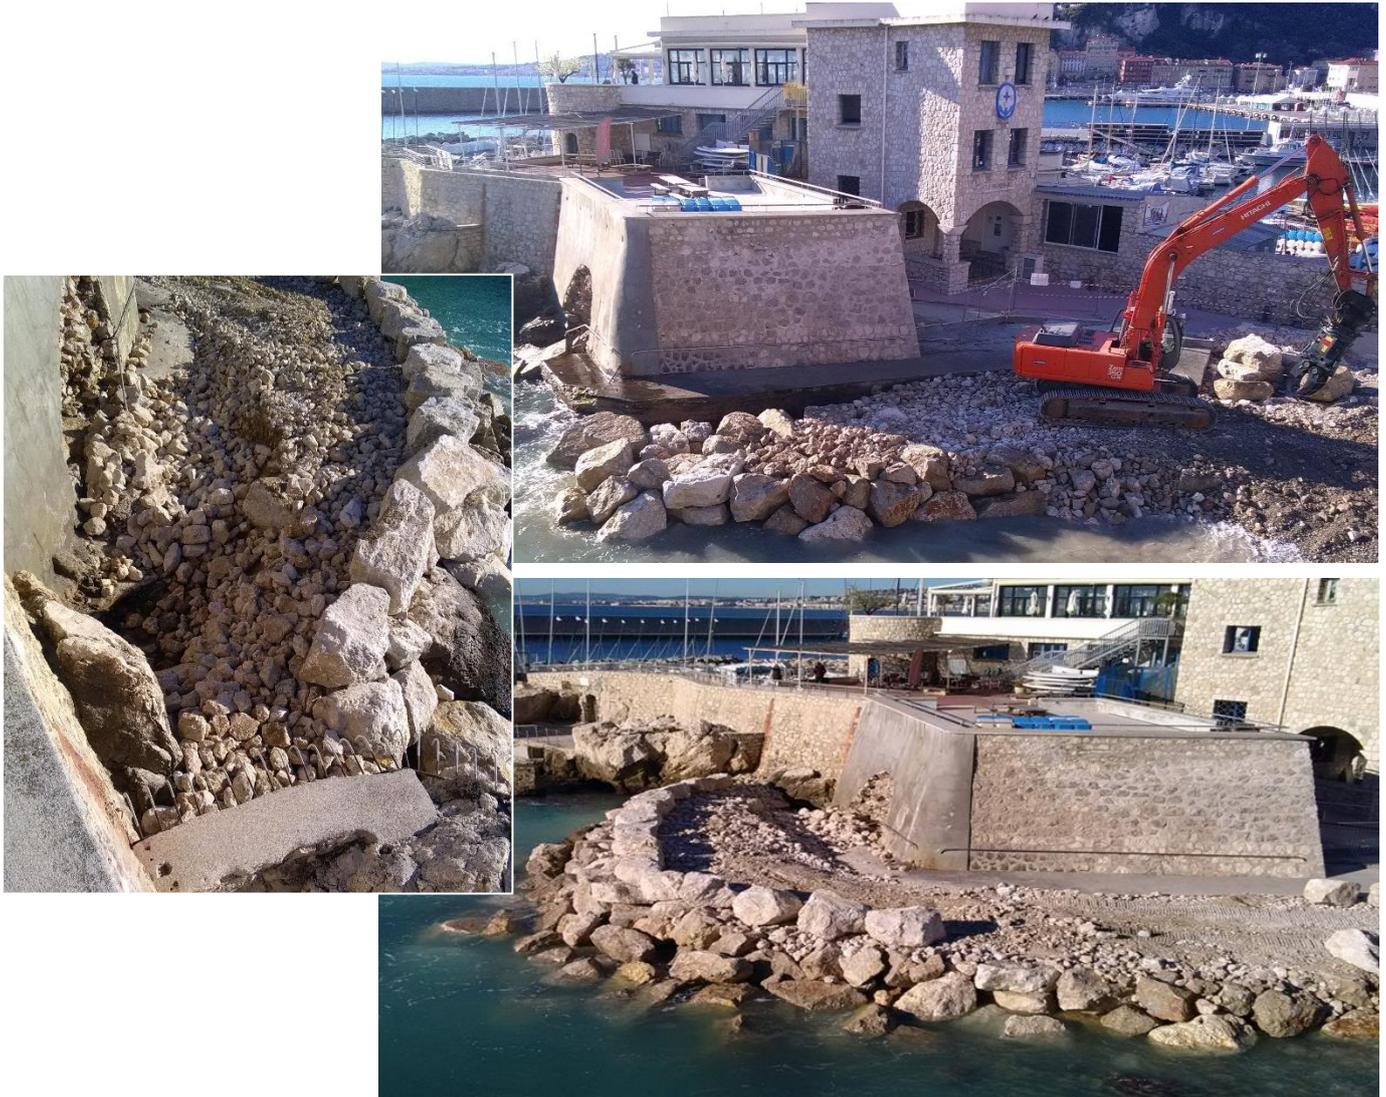
Des camions ont livré des blocs rocheux de 3 à 5 tonnes afin de créer une avancée sur la mer pour permettre la réalisation des micropieux et le renforcement du mur dégradé.

Figure 5 : Illustration de la création de la plateforme d'accès

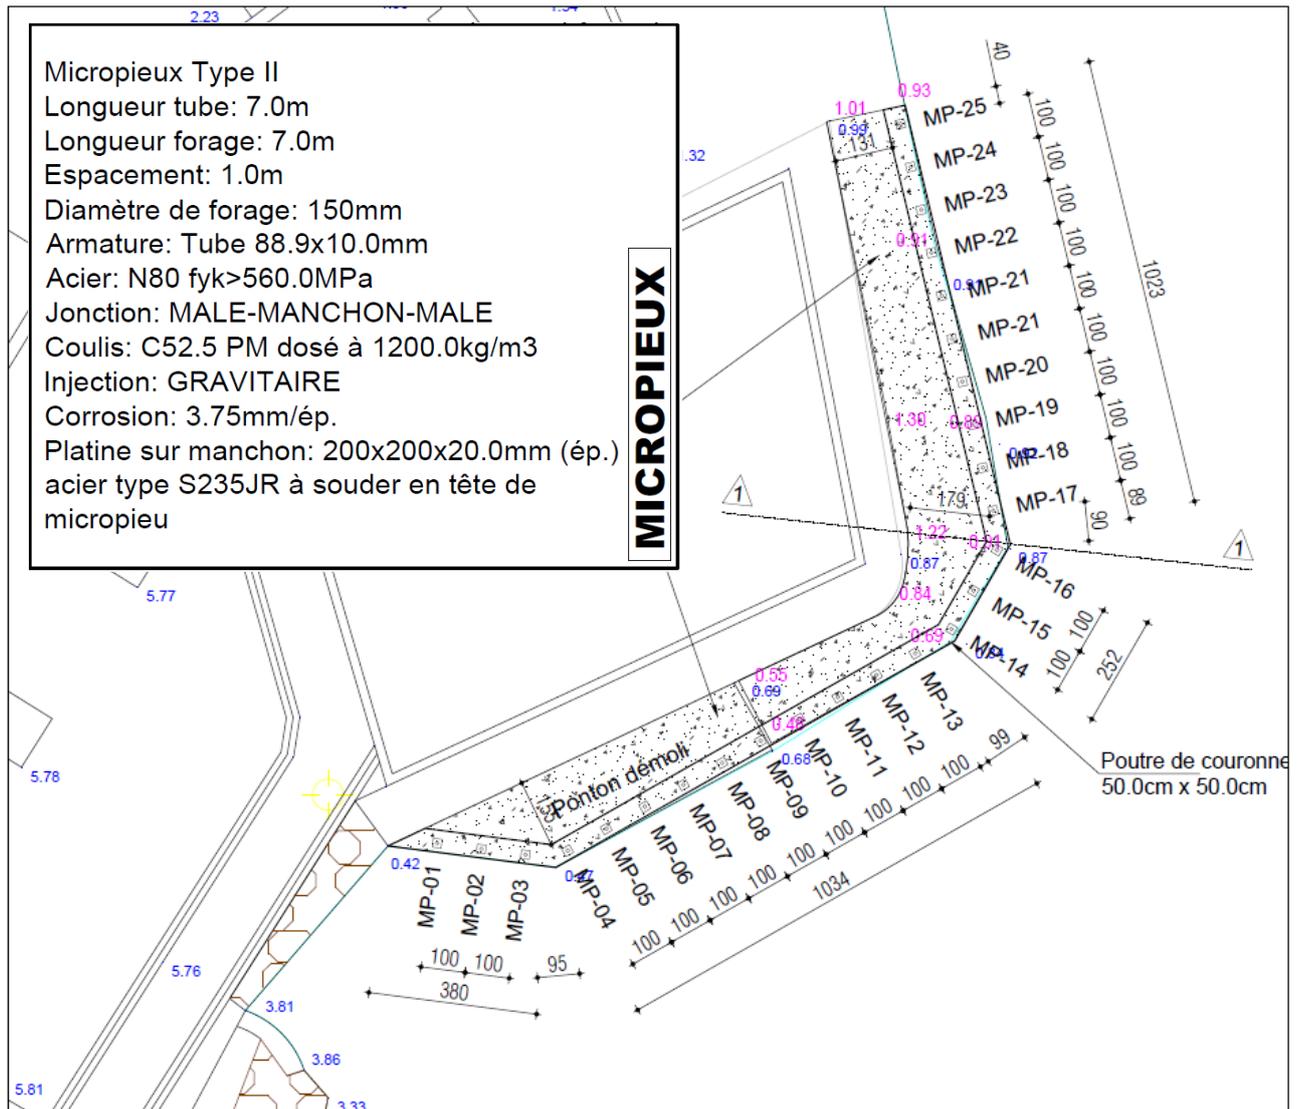
Figure 6 : Localisation des 25 micropieux et caractéristiques (La Sirolaise)

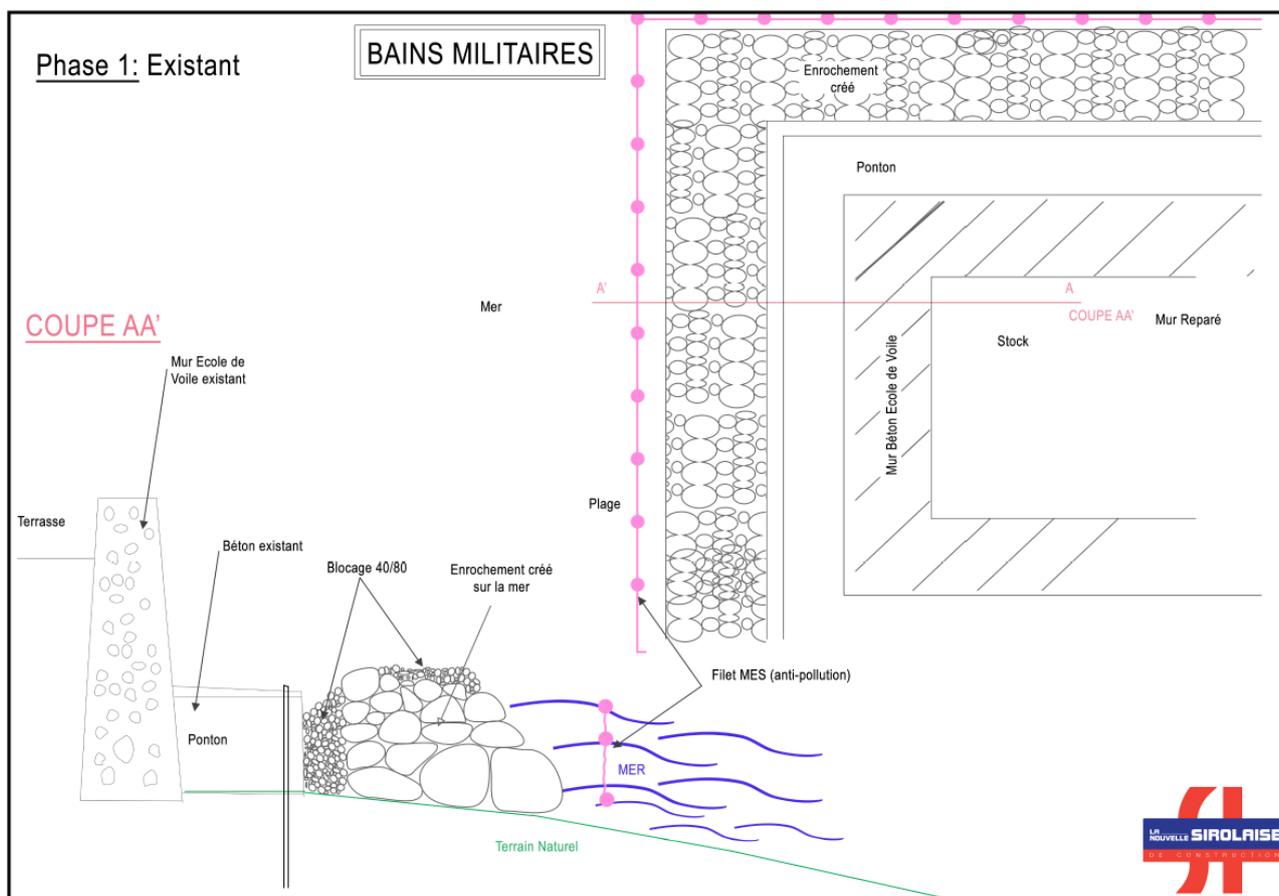
Figure 11 : Plan masse de l'état actuel de la zone de travaux

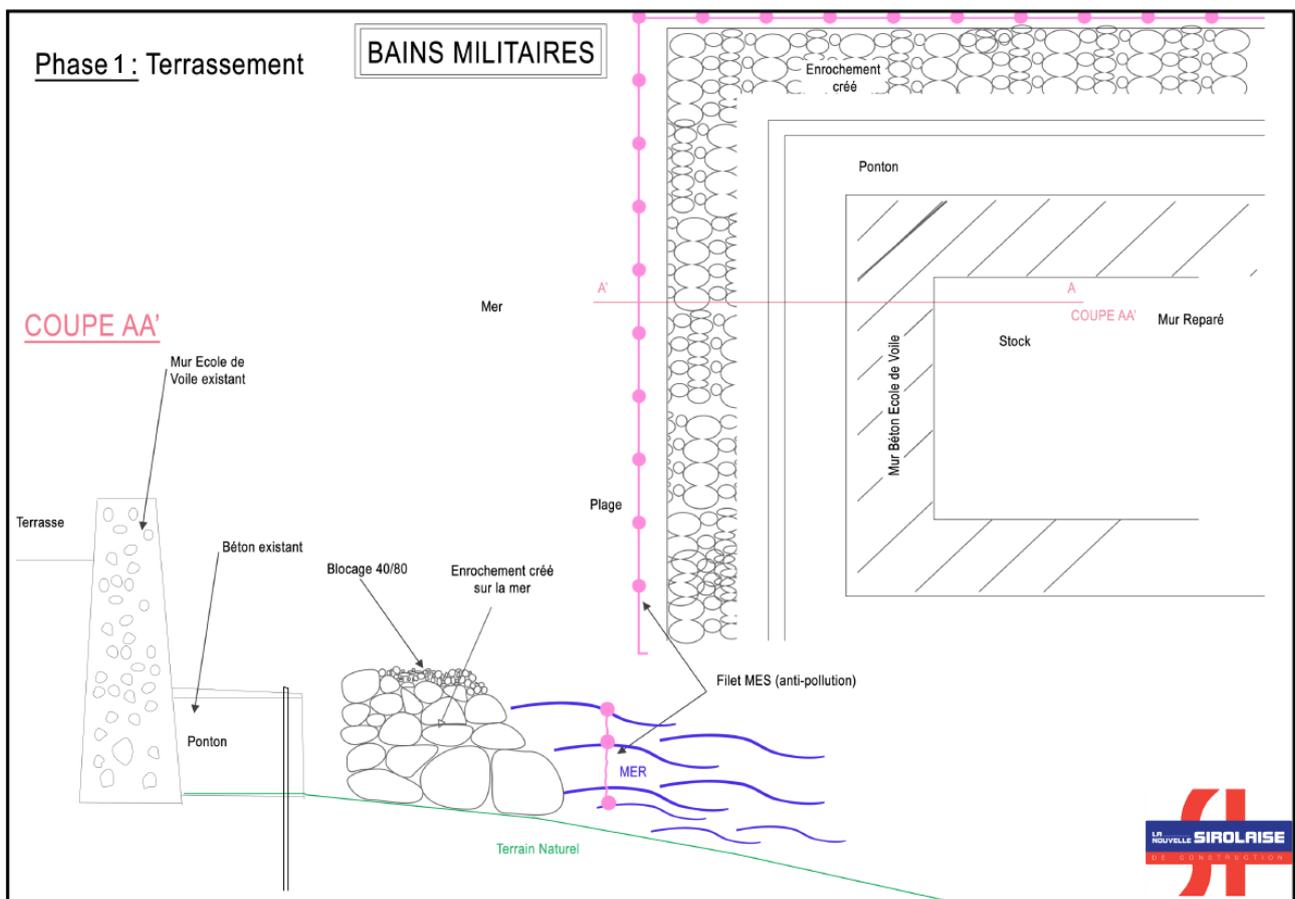
Figure 14 : Plan de coupe des travaux de phase 2 - étape 1 (source : La Sirolaise)

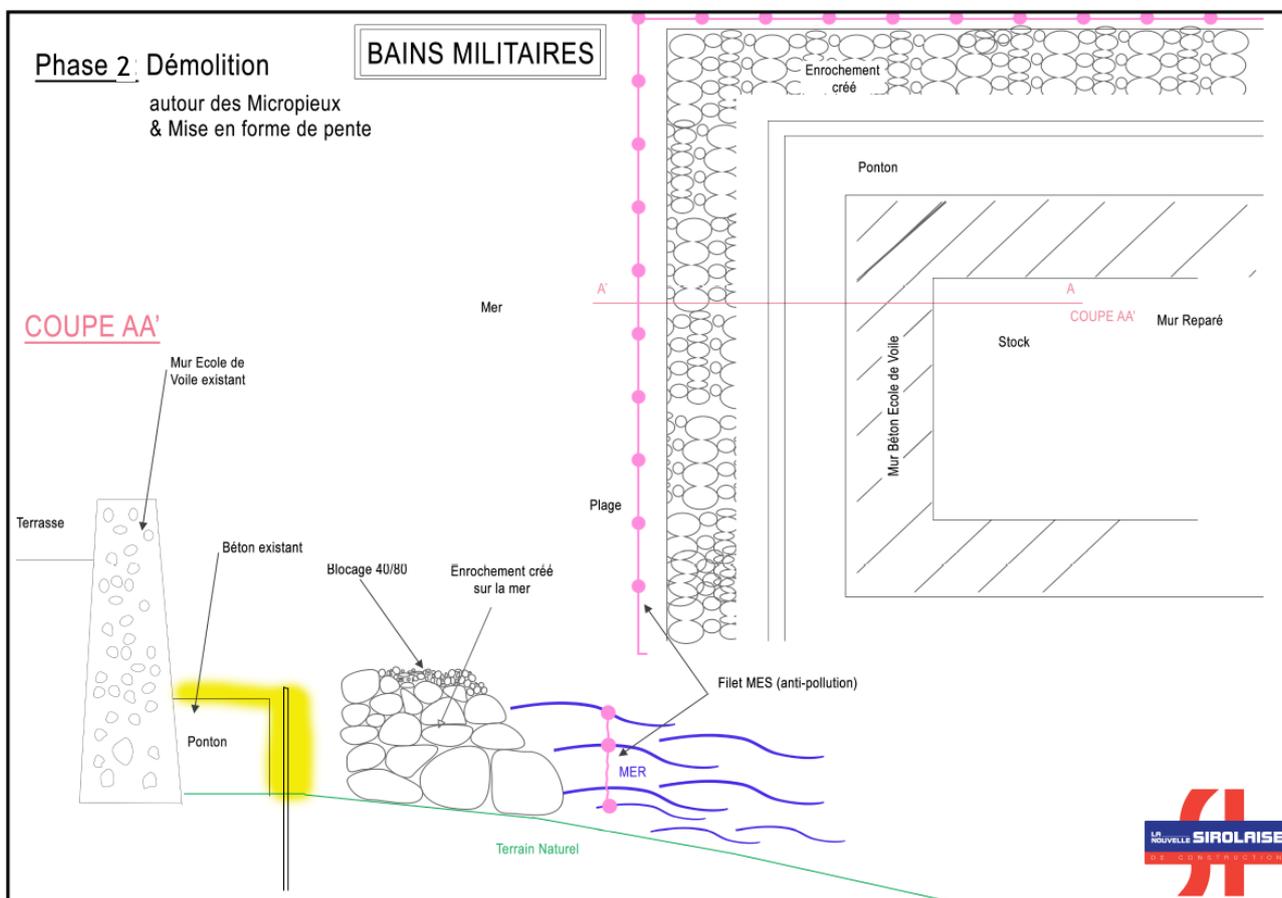
Figure 15 : Plan de coupe des travaux de phase2 - étape 2 (source : La Sirolaise)

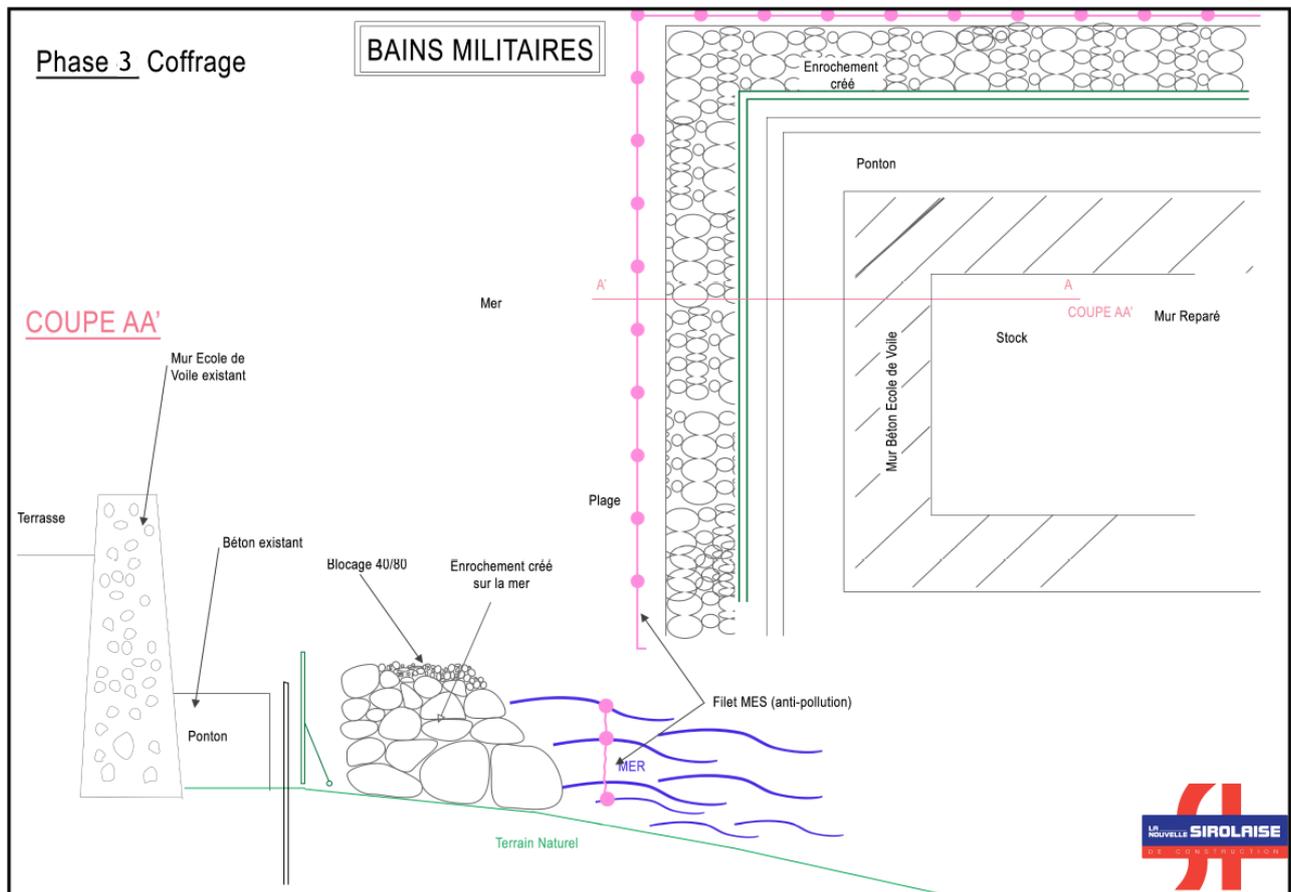
Figure 16 : Plan de coupe des travaux de phase 2 - étape 3 (source : La Sirolaise)

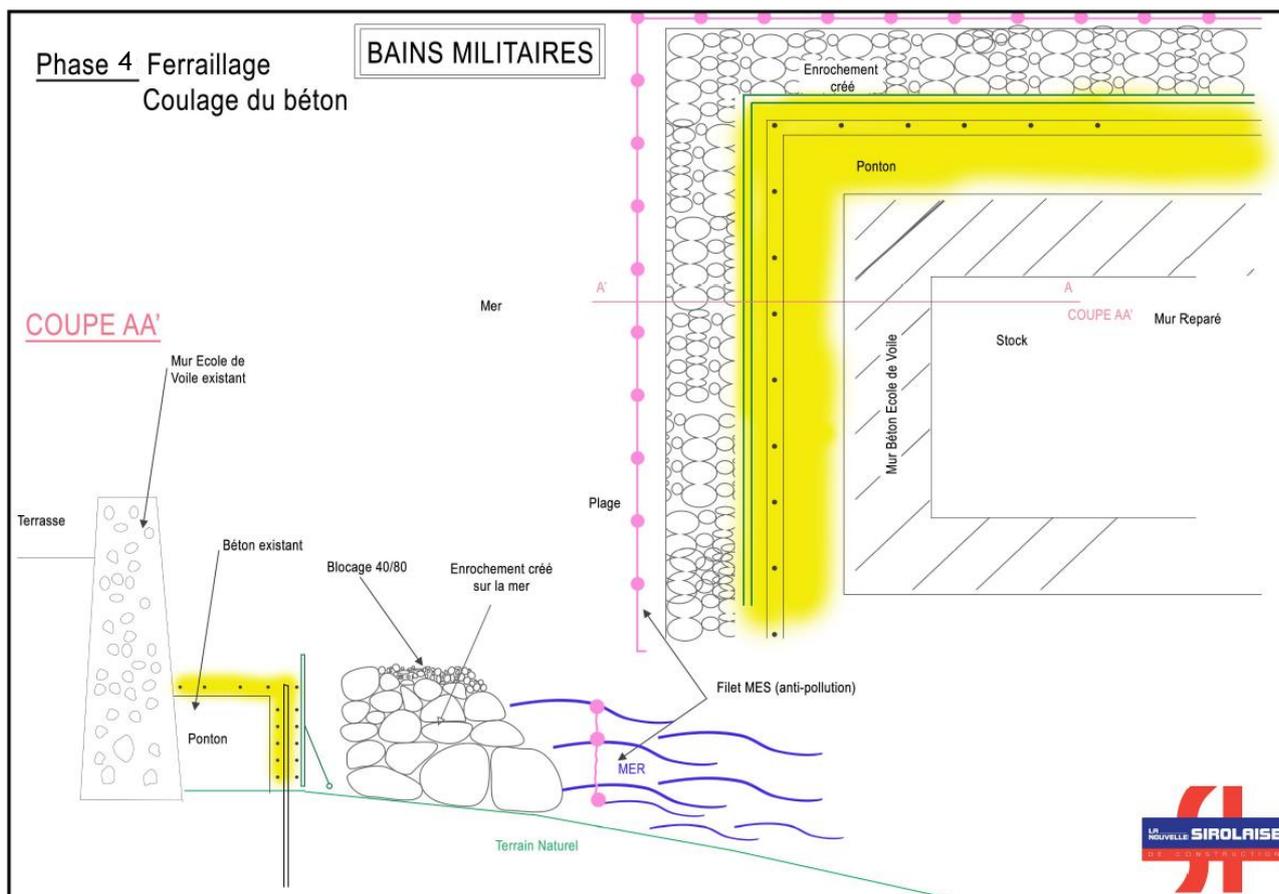
Figure 17 : Plan de coupe des travaux de phase 2 - étape 4 (source : La Sirolaise)

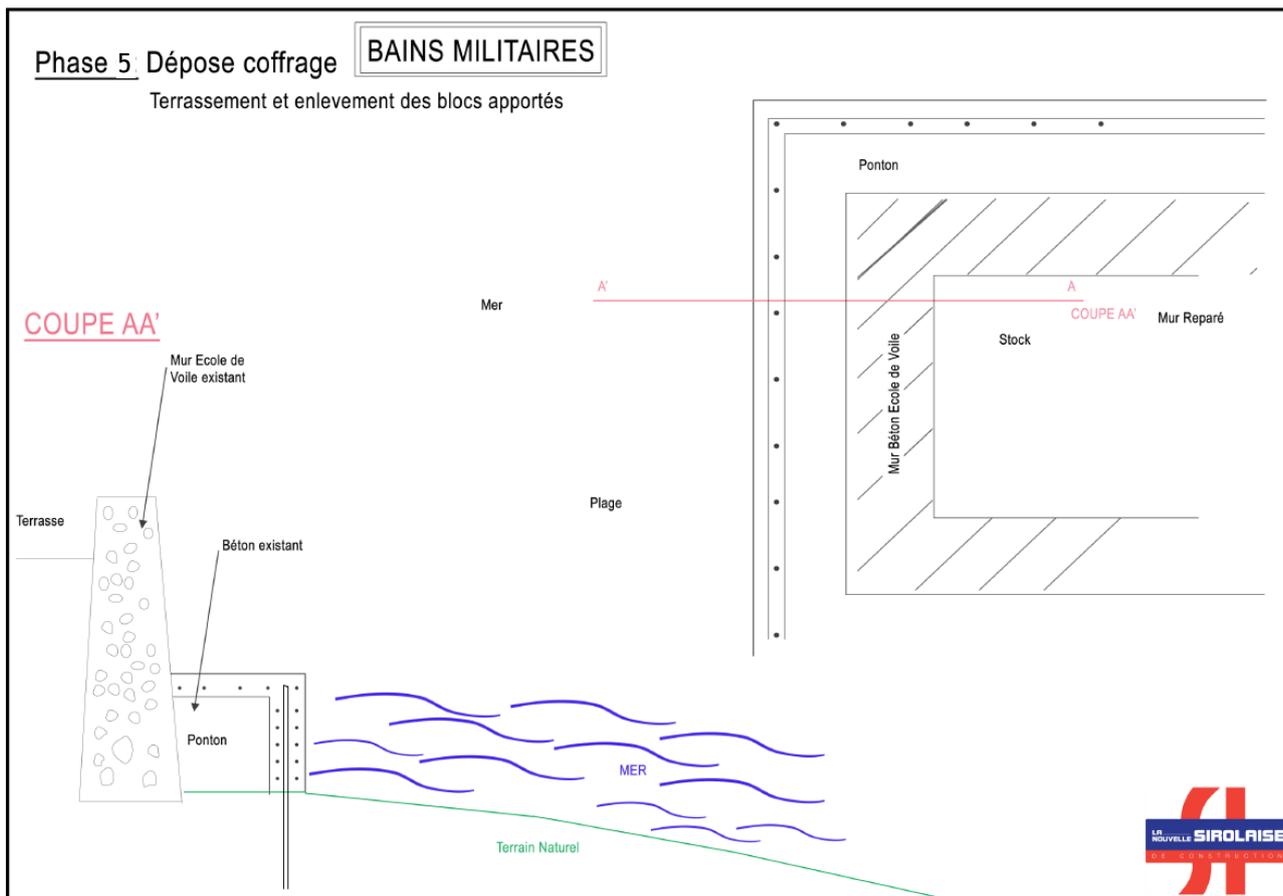
Les barrières seront démontées et la base vie sera évacuée.

Figure 18 : Plan de coupe des travaux de phase 2 - étape 5 (source : La Sirolaise)

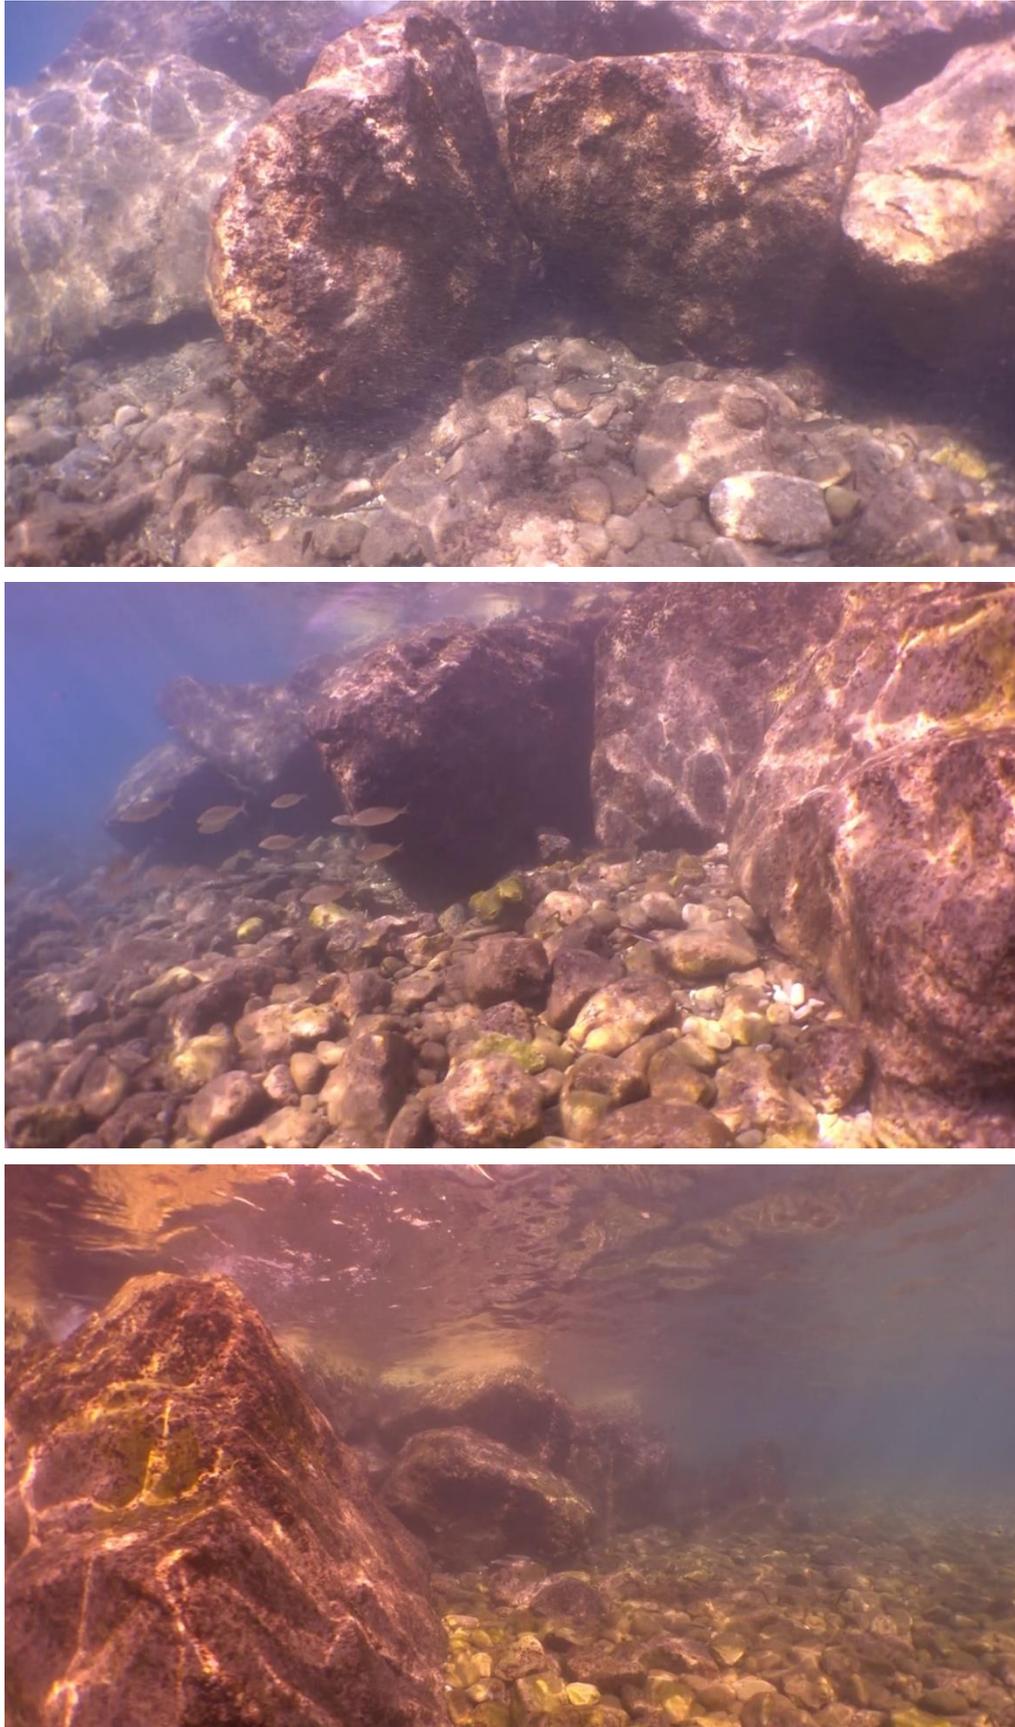
Ce transect longe les enrochements installés en eau lors de la première phase de travaux. On y retrouve des blocs de taille de l'ordre du mètre cube posés sur des fonds constitués de galets et graviers grossiers. En fin de transect, quelques taches de posidonies éparses et de faibles tailles se développent sur roches aux plus près des enrochements installés pour les travaux, sans toutefois présenter de signe d'écrasement ou de dégradation.

Les enrochements apportés présentent par ailleurs un recouvrement en organisme benthique que l'on peut considérer de normal dans les conditions (premières macroalgues).

Figure 39: Enrochements provisoires de couronnement sur galets décimétriques

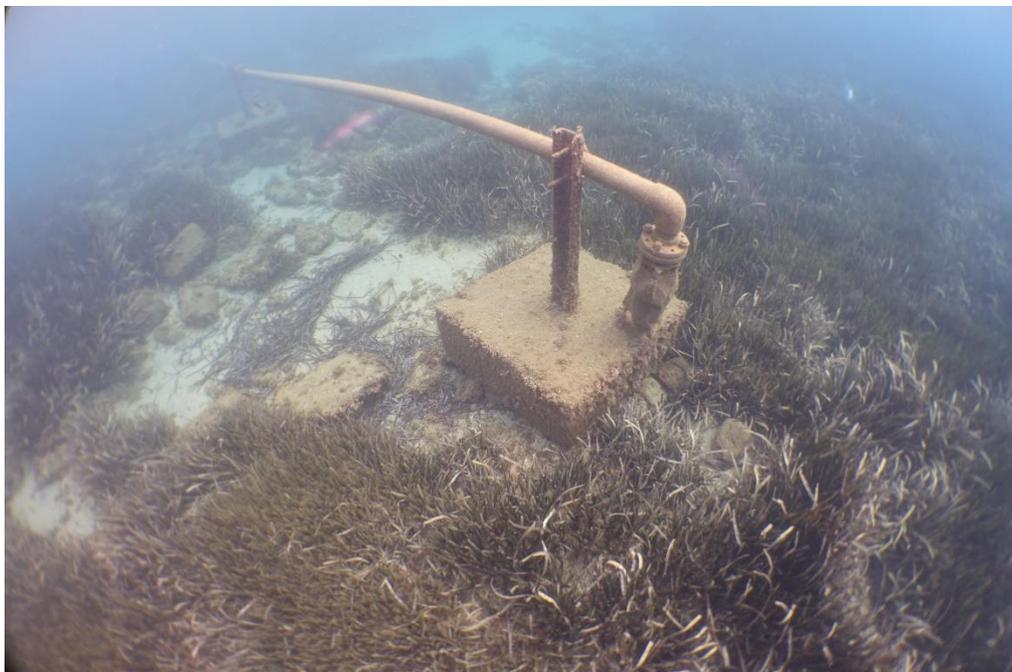
Figure 51 : Conduite et crépine d'aspiration montées sur corps morts

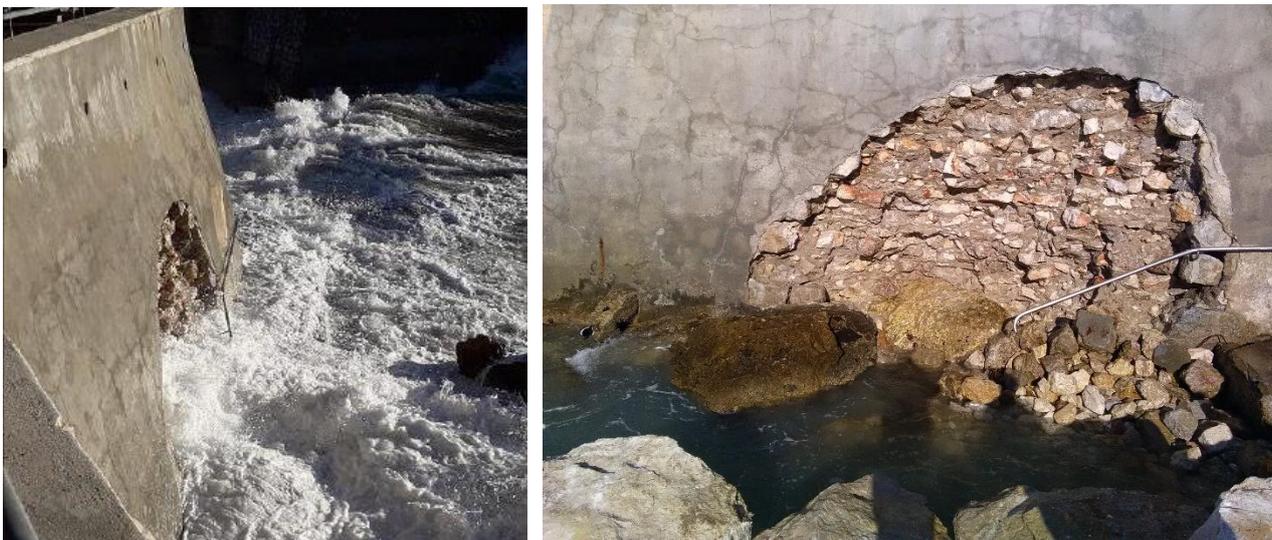
Le bâtiment du « Vivier Véran » sur le site des Bains Militaires bâtiment abrite les vestiaires de l'école de voile. Depuis avril 2018, ce bâtiment a subi les assauts successifs de la mer. La tempête « Adrian » du 29 octobre 2018 a encore aggravé la situation, provoquant de graves désordres sur les ouvrages, notamment la dégradation des fondations et la façade du bâtiment. Un cratère sur la façade a été créé (cf. photo ci-dessous) et le promontoire qui longeait ce bâtiment s'est écroulé (on voit sur la photo l'ancienne rampe d'accès, désormais suspendue dans le vide).

Figure 78 : Présentation de l'état du bâtiment et du promontoire

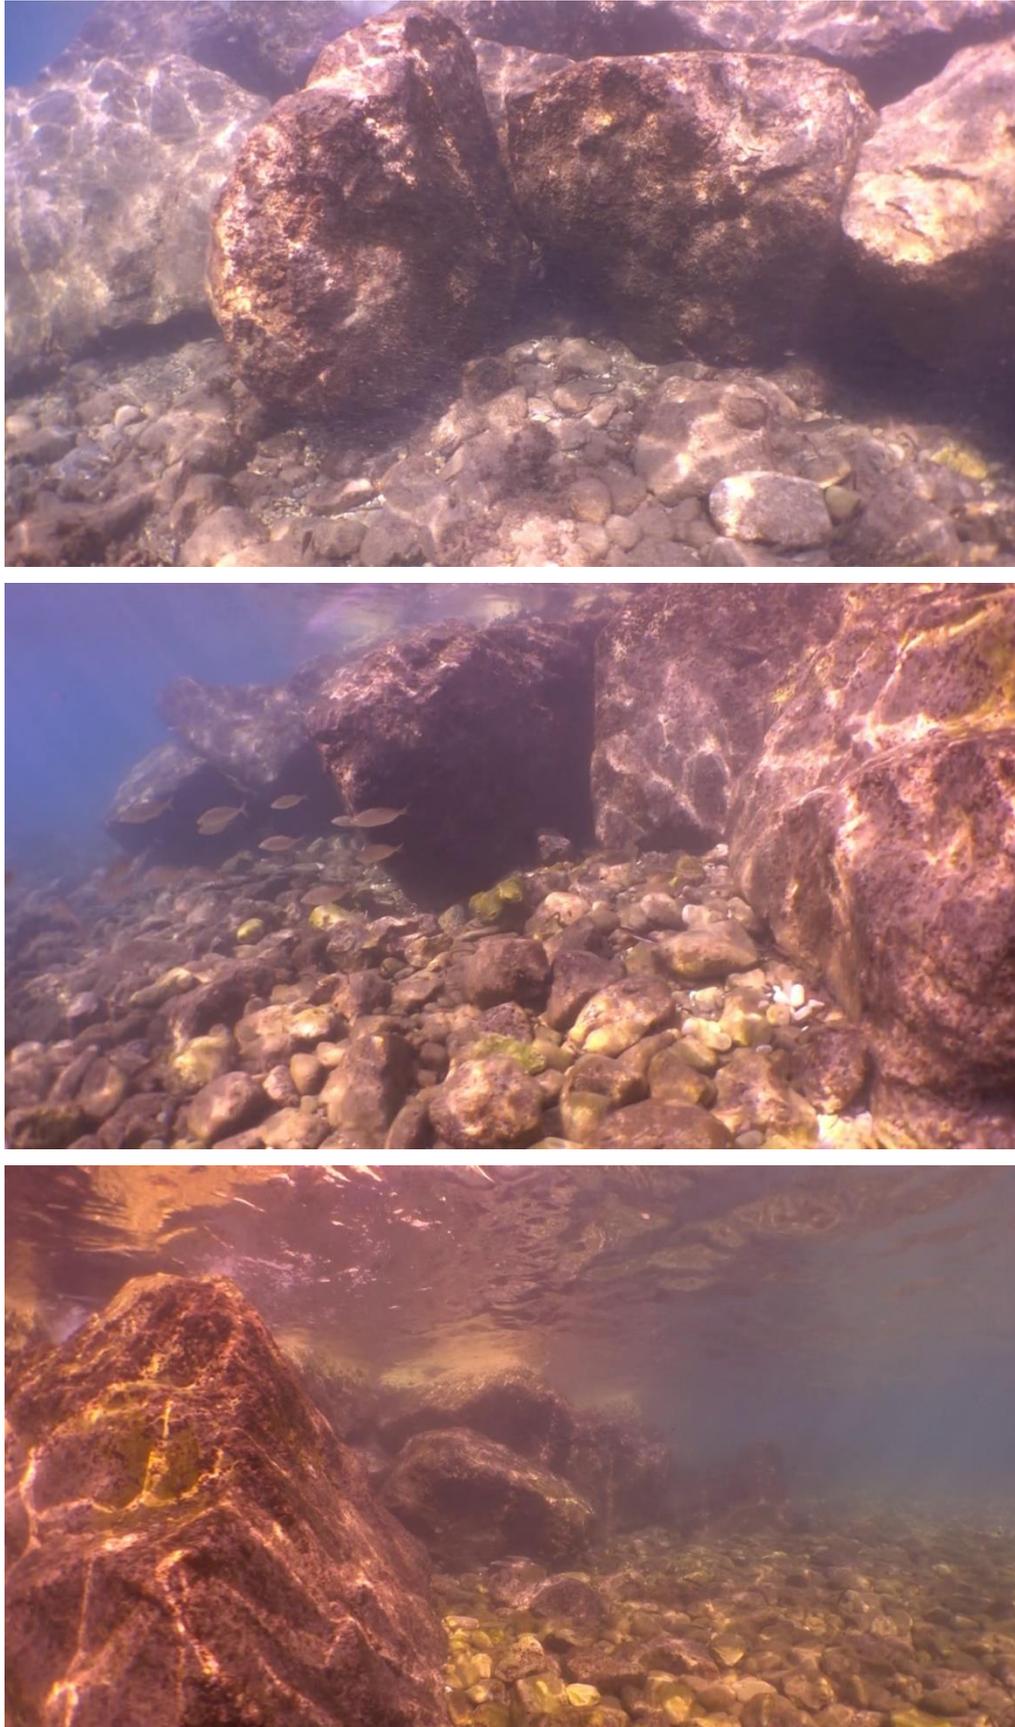
Figure 14: Enrochements provisoires de couronnement sur galets décimétriques

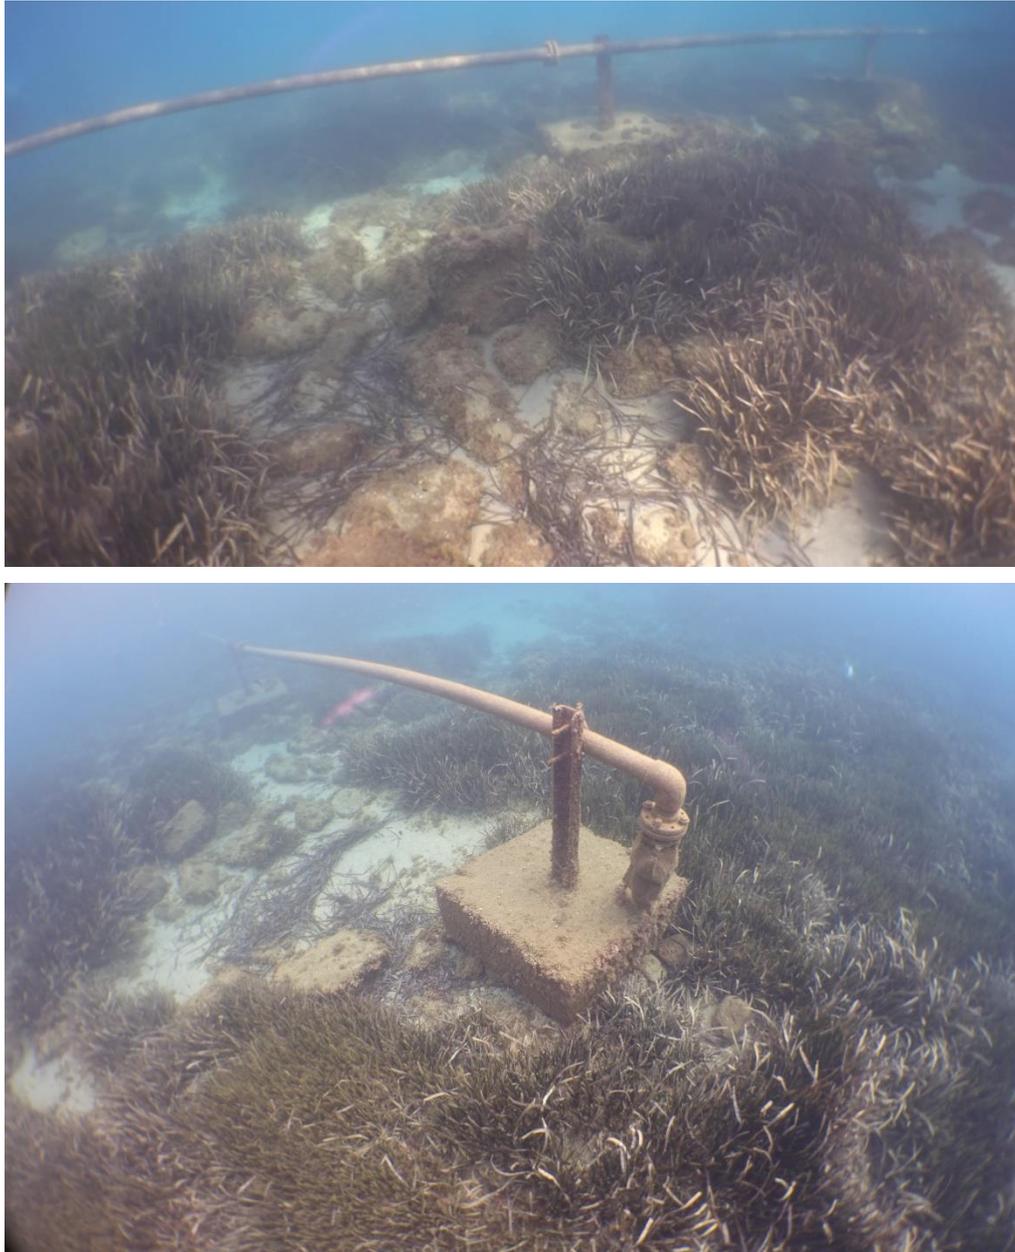
Figure 26 : Conduite et crépine d'aspiration montées sur corps morts
