COMMUNAUTÉ  
D'AGGLOMÉRATION  
SOPHIA ANTIPOLIS

# PLAN PURIANNUEL DE RESTAURATION ET D'ENTRETIEN DES VALLONS

## 2-3. Fiches PPRE Secteur 3

Janvier 2022

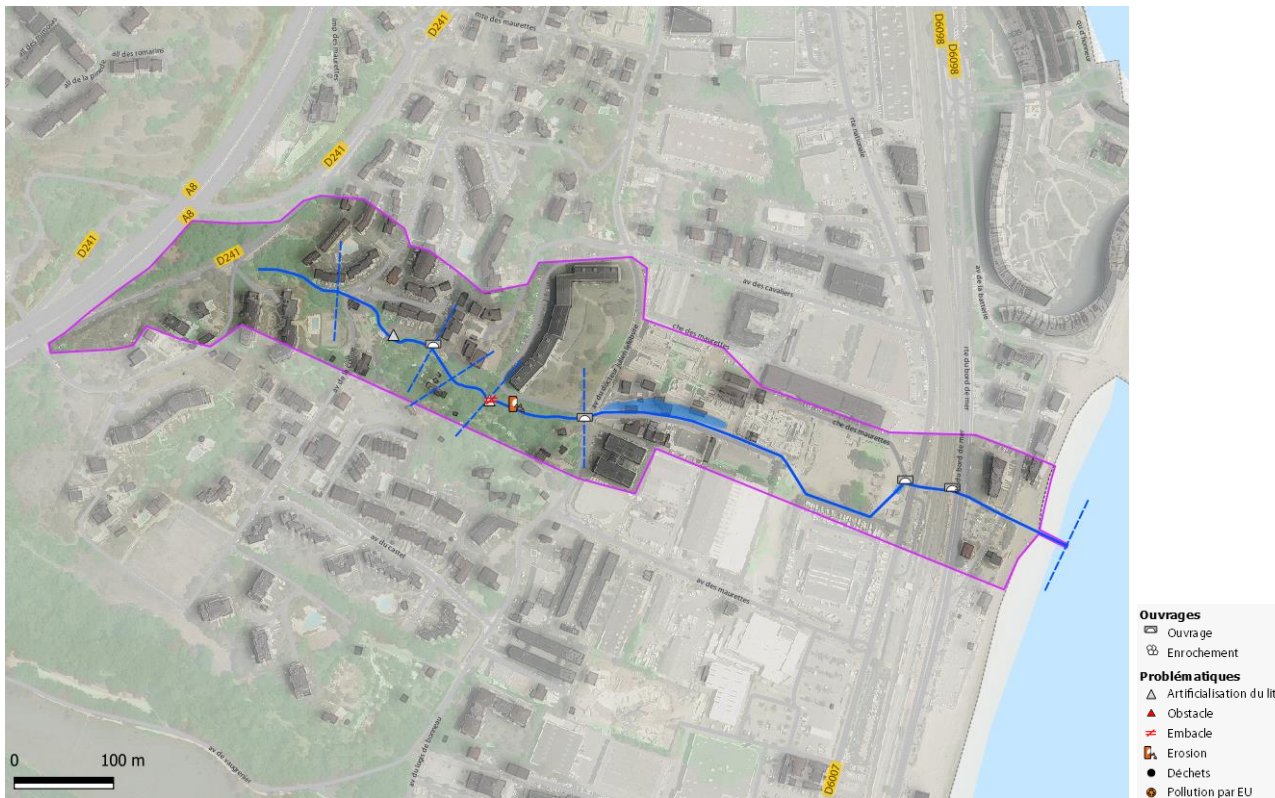
Le vallon évolue sur des substrats homogènes et peu diversifiés, et semble être alimenté par une source. La partie aval du vallon est totalement artificialisée et couverte jusqu'à son exutoire en mer.

Le cours du vallon est impacté par plusieurs passages busés notamment sur sa partie aval.

Le vallon évolue sur des pentes faibles, ne présente que très peu de traces d'érosion sur ses berges ou son lit, le transport sédimentaire est quasi nul et sa partie aval étant artificialisée elle ne décrit aucun transport sédimentaire.

On dénombre quelques ouvrages sur son tracé, soit des passages dans des buses au niveau de la traversée de routes, soit des cadres sur les sections couvertes.

**S2** les principaux ouvrages avant couverture sont à contrôler avant et après les périodes d'intempéries et notamment les ouvrages aux environs de la D6007.

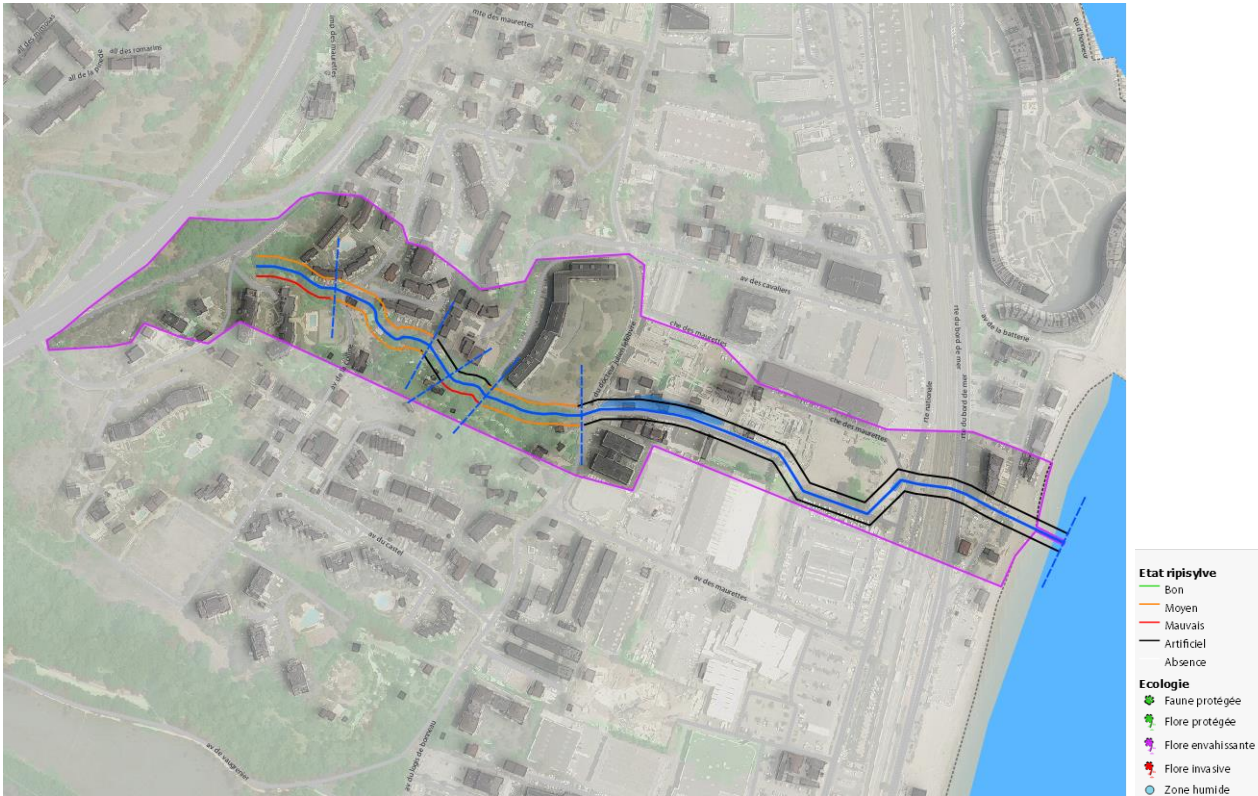
La naturalité du vallon est assez limitée au cœur des résidences où sa ripisylve est jardinée, maintenue à des herbacées, seuls quelques individus arborés adultes persistent et sont en bonne santé. L'autre moitié du cours du vallon est artificialisée et ne décrit aucune écologie notable.

**R3** A la sortie du tronçon MAUR04 dont le lit est artificialisé, on observe une érosion du fond lit qui crée une fosse, cette problématique pourra être traitée afin de mieux accompagner la transition entre la partie artificialisée et celle naturelle qui s'érode.

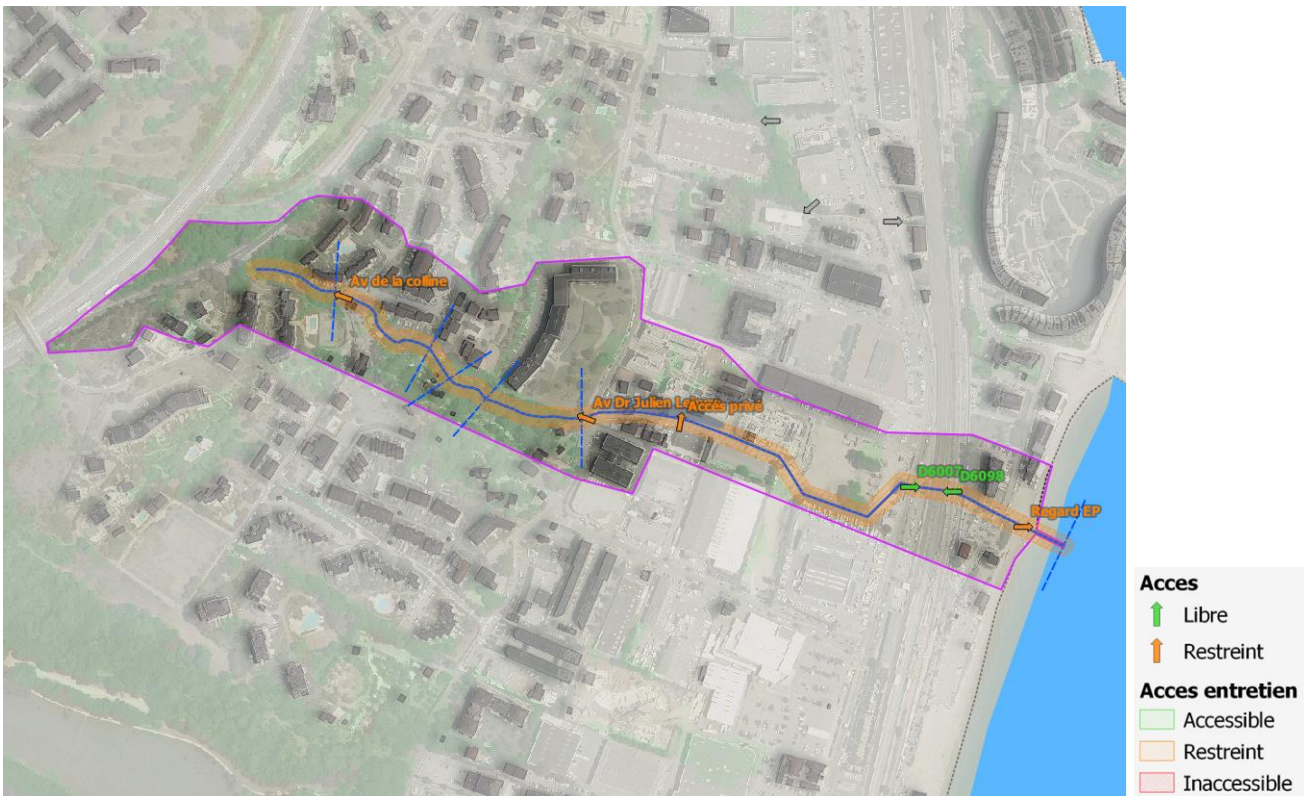
Le vallon est assez accessible même si plusieurs accès s'effectuent au travers de résidences privées. Sa partie aval est souterraine.

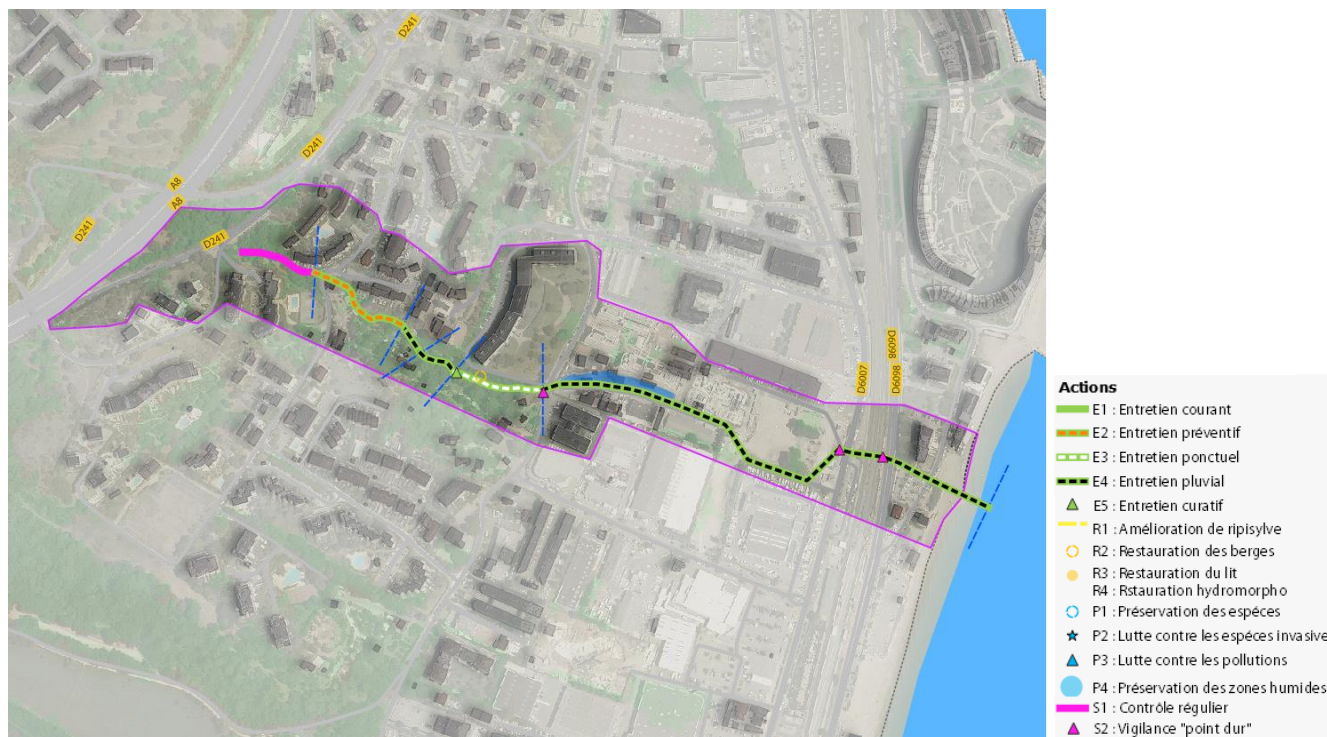
## Plan de gestion :

Type	Objectifs
Vallon semi-urbain	Objectifs de maintien des « poches » de végétation intéressantes et au gré des opportunités entamer des démarches de renaturation.

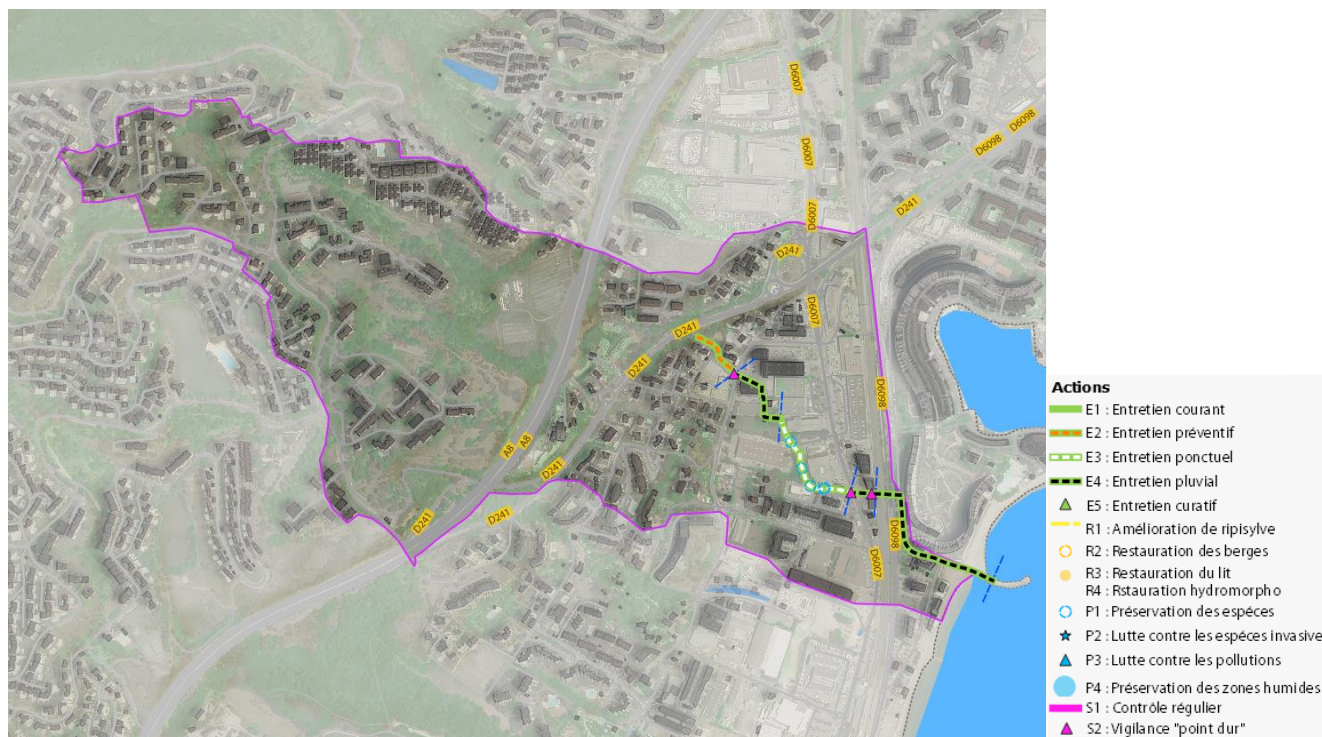
Plan de gestion :

Type	Objectifs
Vallon semi-urbain	Objectifs de maintien des « poches » de végétation intéressantes et au gré des opportunités entamer des démarches de renaturation.

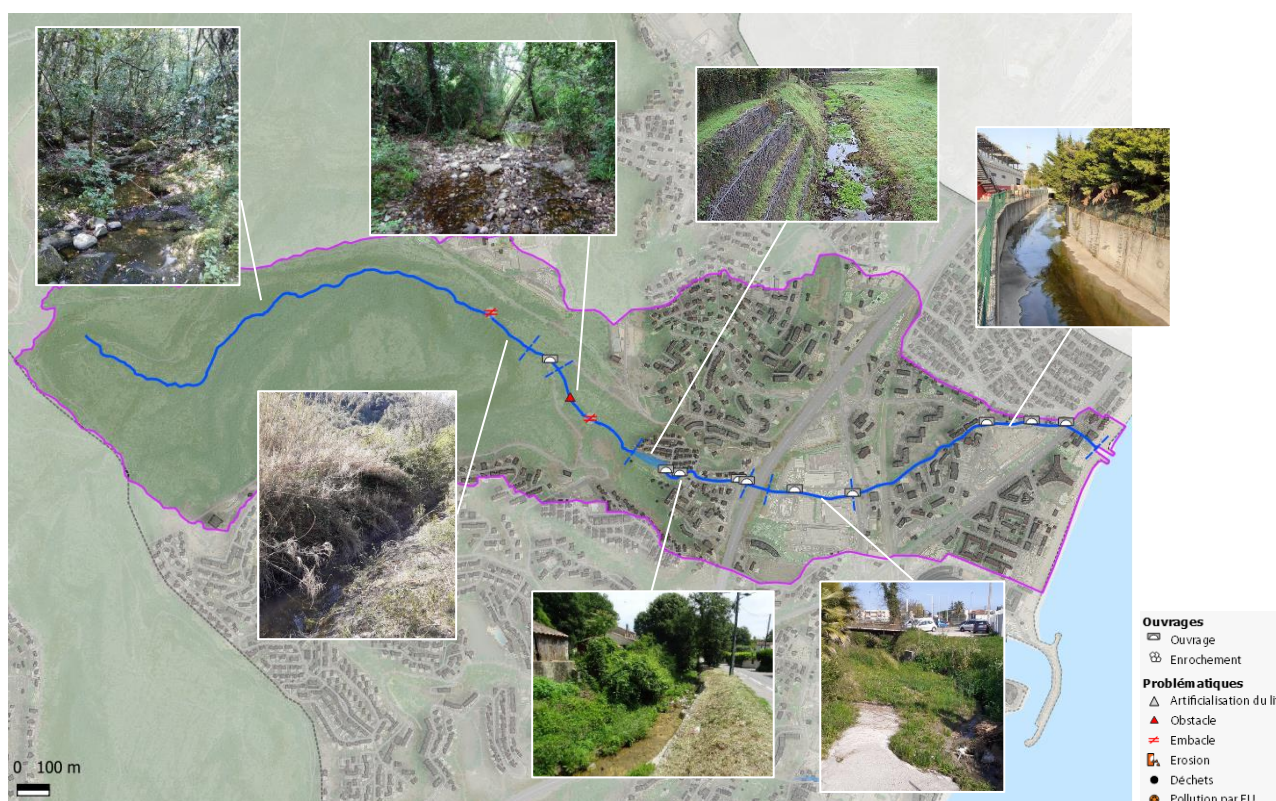
Sur tout son cours le Pied de digue apparait assez large, doté d'une végétation rivulaire très dense à l'amont, et plus artificialisée sur sa moitié aval. La plupart de son linéaire évolue sur un substrat diversifié en dehors des zones très impactées par l'urbanisation et l'artificialisation de son lit.

Le cours du vallon est impacté par quelques passages busés et sur un linéaire important au niveau de son exutoire.

Le cours d'eau évolue sur des pentes assez faibles, et ne présente que très peu de traces d'érosion sur ses berges, le maintien de sa végétation en bonne santé semble être un des facteurs qui le préserve de ces problématiques à l'amont, à l'aval les zone d'érosion correspondent avec un entretien drastique de la végétation rivulaire.

On dénombre quelques sections couvertes et un ouvrage de rétention. Son exutoire finit en canalisation sous une plage.

**S2** Des points de vigilance sont prévus en lien avec des ouvrages sujets aux risque d'embâcle.

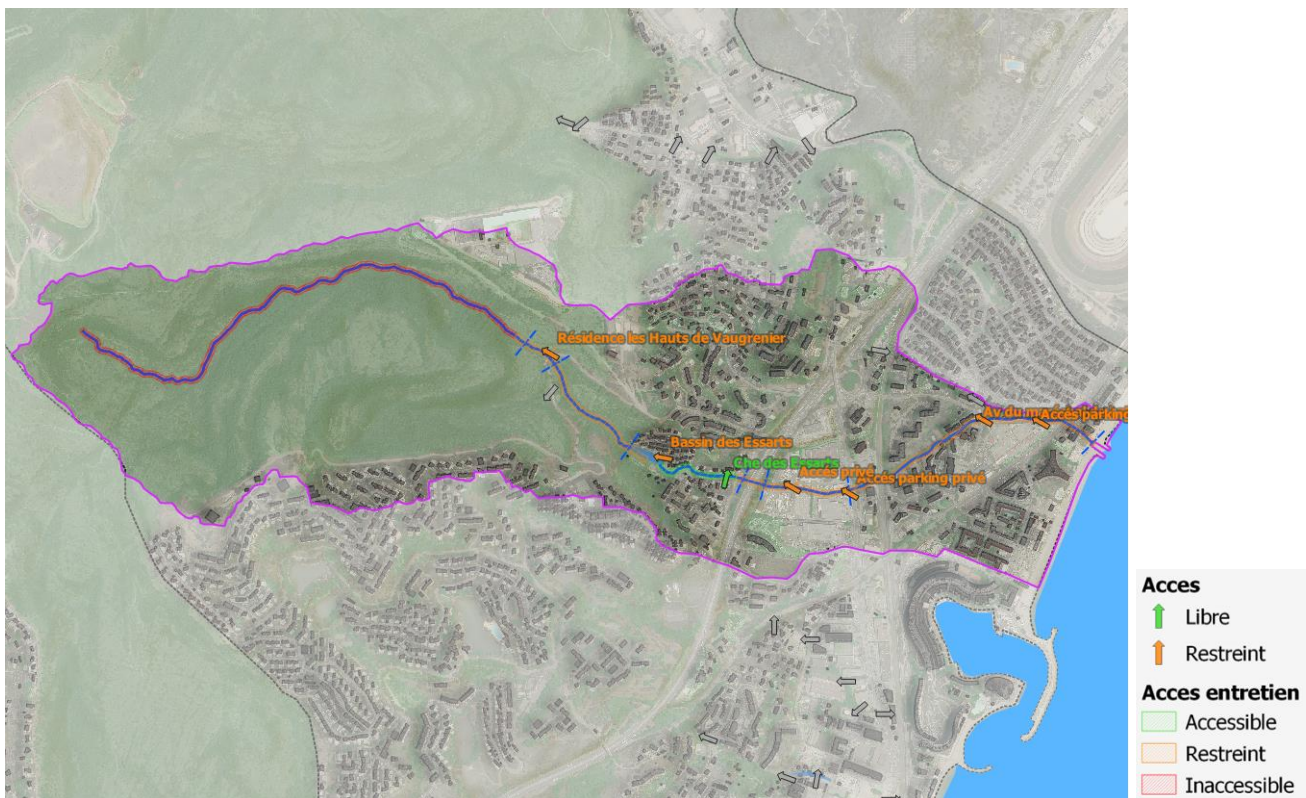
Le vallon est accessible que sur sa quasi-totalité. Un accès pour sa partie supérieure est possible au travers de la résidence des hauts de Vaugrenier, se présenter au poste.

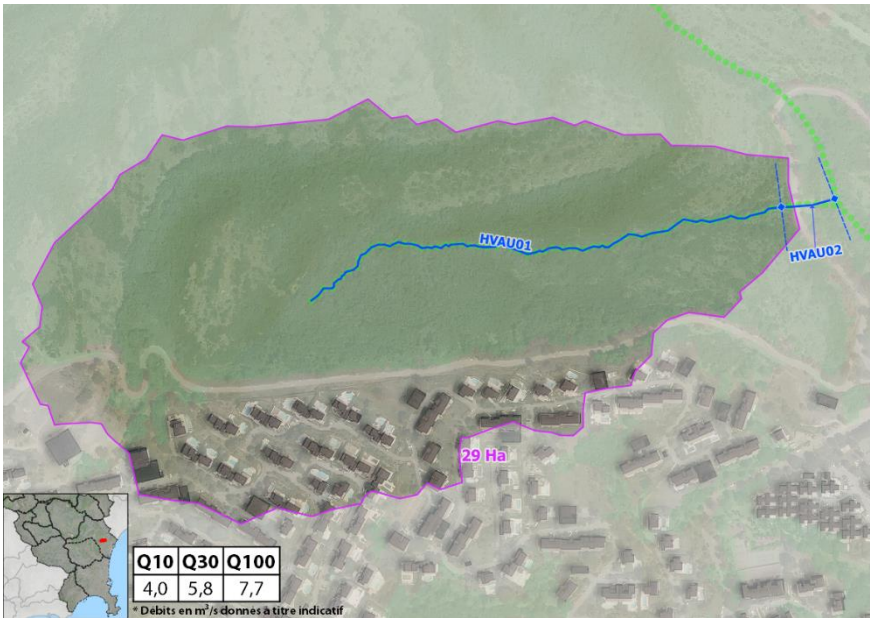
**45 - Vallon des hauts de Vaugrenier** Villeneuve-loubet **HVAU**

<b>Type</b>	Vallon naturel
<b>Exutoire</b>	Pied de Digue
<b>Longueur</b>	665 m
<b>Pente moy.</b>	7,80 %
<b>Classement DDTM</b> 	Classé
<b>Zonage PPRI</b> 	Non
<b>Potentiel écologique</b>	<b>Très bon</b>
<b>Actions</b>	E1 E2 <b>E3</b> E4 E5 R1
	R2 R3 R4 <b>P1</b> P2 P3
	P4 <b>S1</b> S2 <b>V1</b> <b>V2</b>

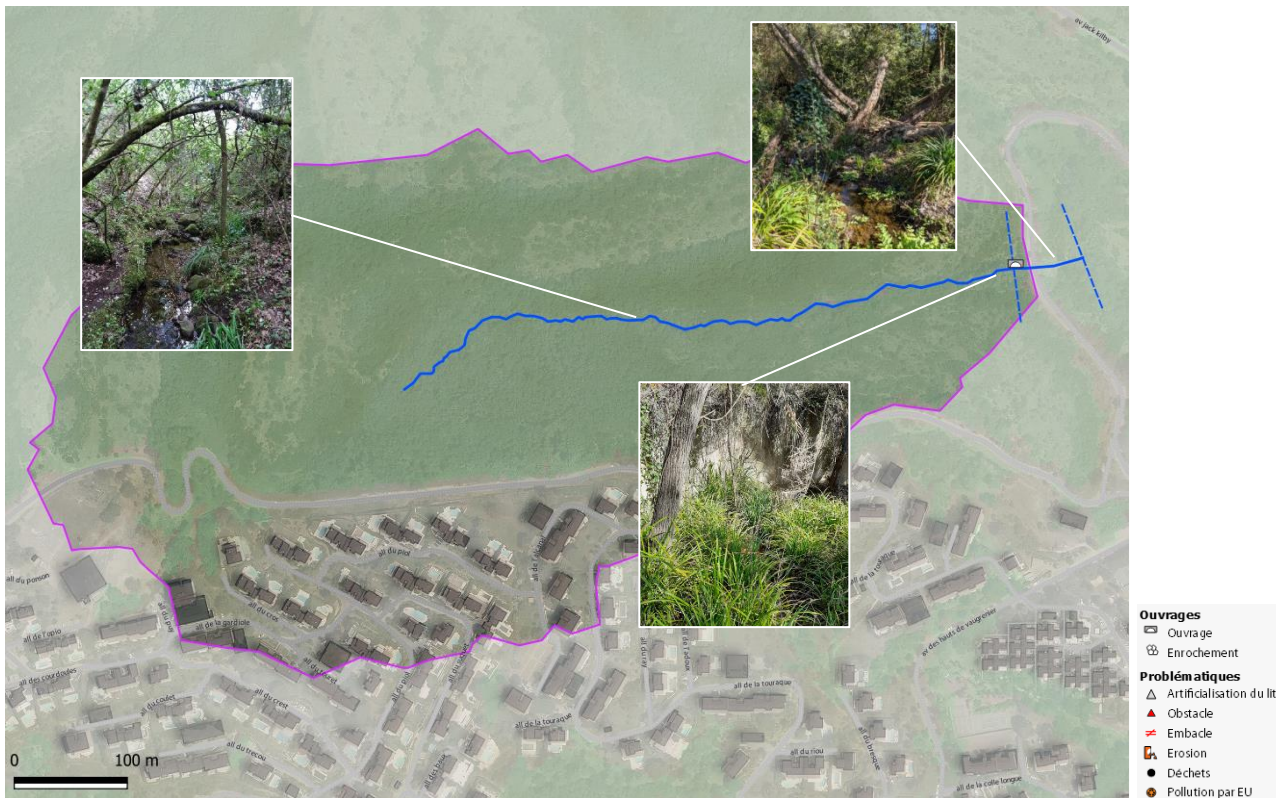
**Ecologie :**

HVAU	01	02	
Etat ripisylve			Bon
Présence Flore Protégée		x x	Oui
Potentiel écologique			Très bon

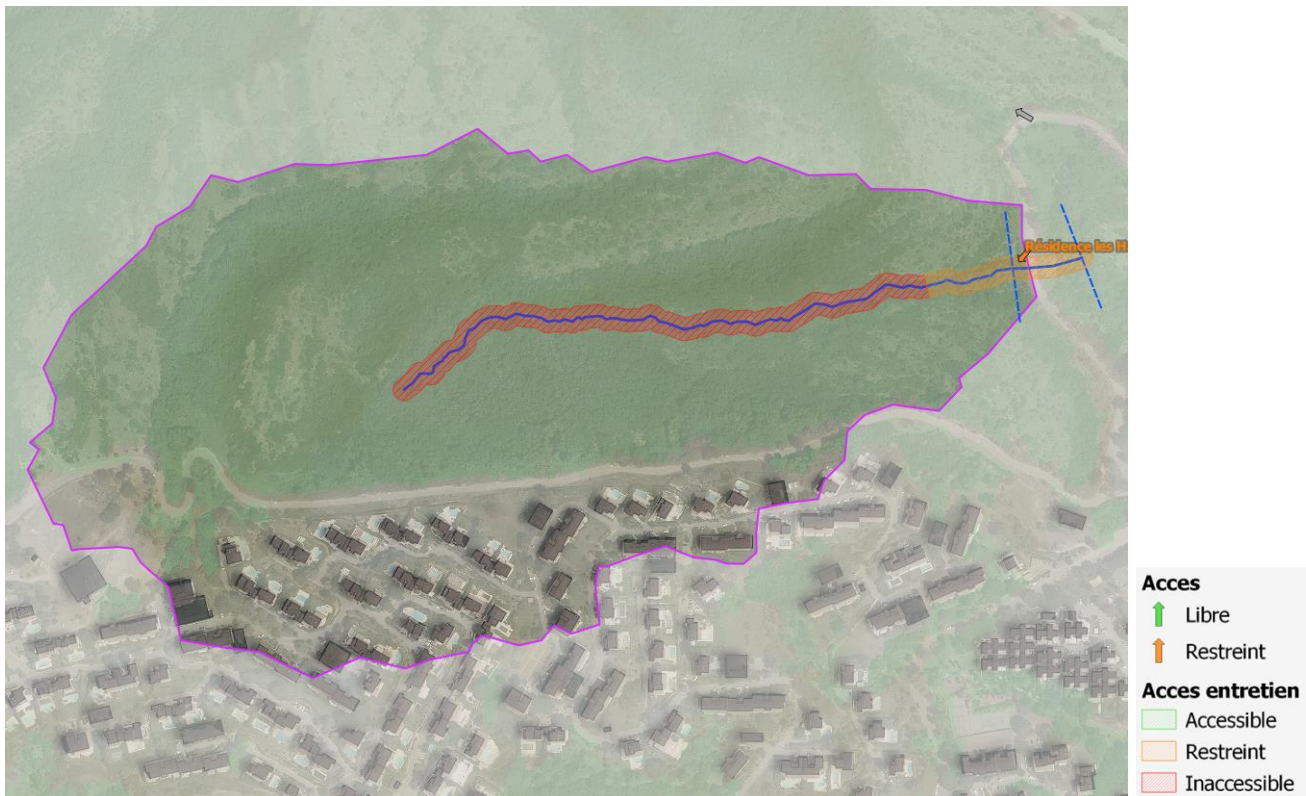
L'accès au vallon s'effectue uniquement au travers de la résidence des hauts de Vaugrenier. Se présenter au poste.

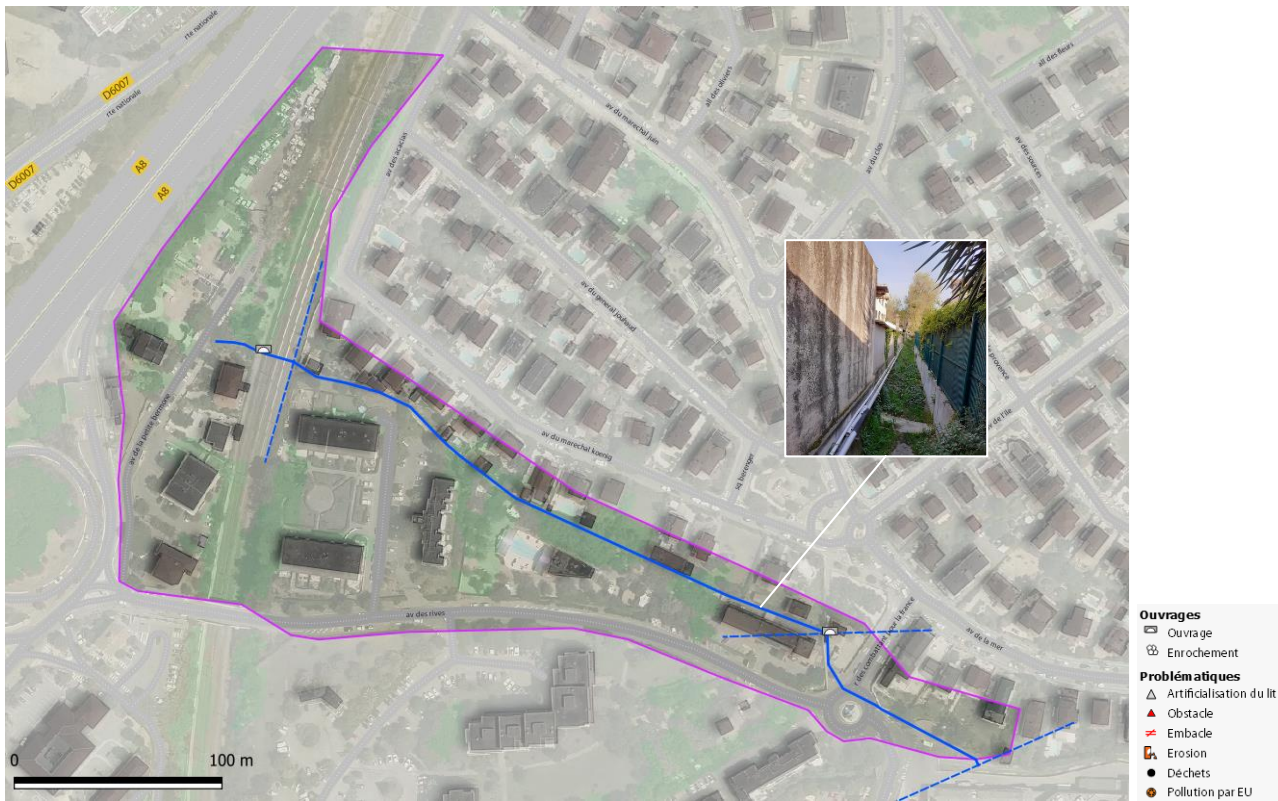
**ACA**

**Ecologie :**

ACA	01	02	03	
Etat ripisylve				Mauvais
Présence Flore Protégée		x x x x		Oui
Potentiel écologique				Mauvais

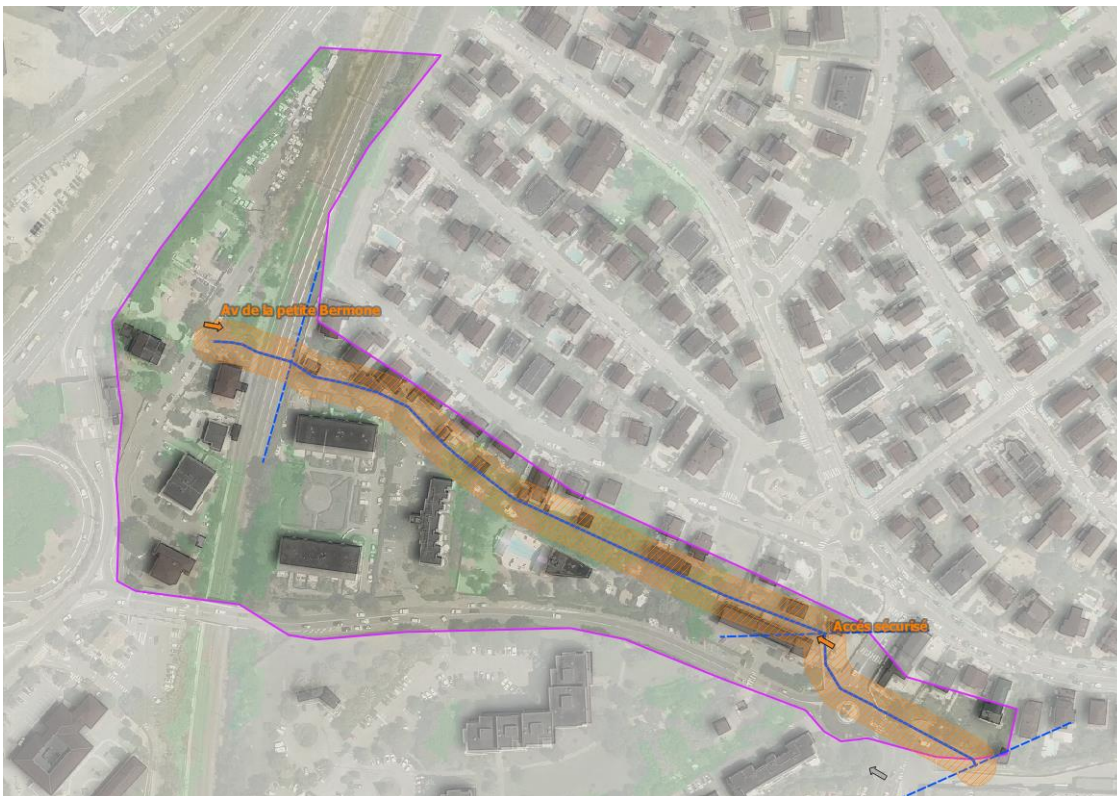
Le vallon n'est accessible que par un accès sécurisé au droit du début de la section couverte finale.

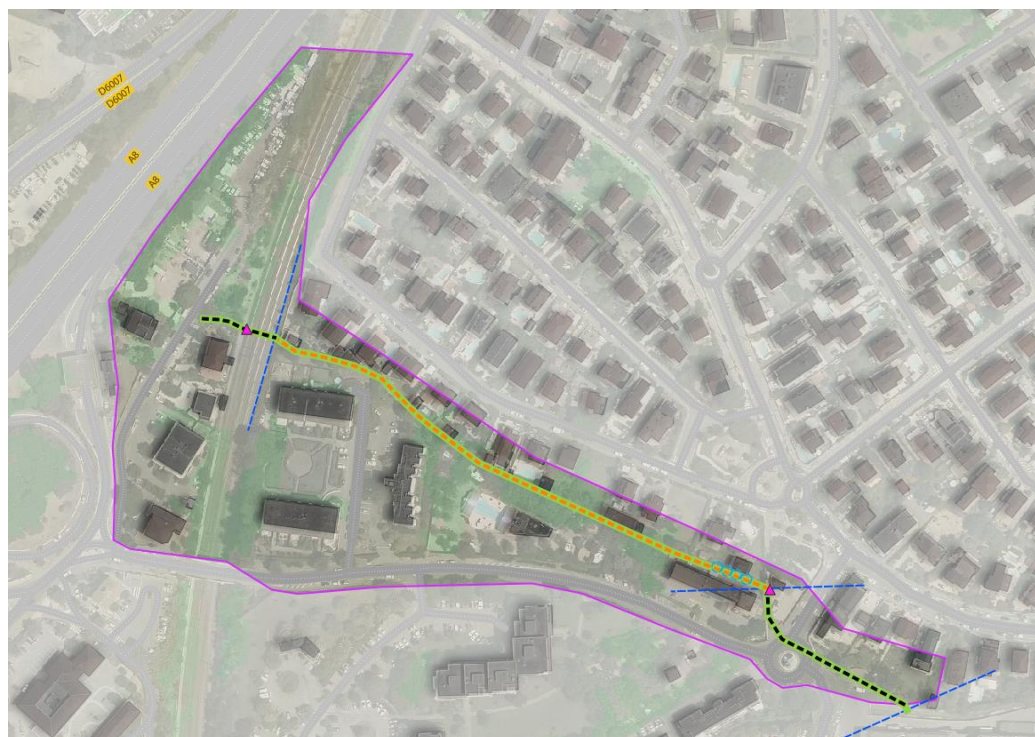
## Plan de gestion :

- E1 : Entretien courant
- E2 : Entretien préventif
- E3 : Entretien ponctuel
- E4 : Entretien pluvial
- E5 : Entretien curatif
- R1 : Amélioration de ripisylve
- R2 : Restauration des berges
- R3 : Restauration du lit
- R4 : Restauration hydromorpho
- P1 : Préservation des espèces
- P2 : Lutte contre les espèces invasives
- P3 : Lutte contre les pollutions
- P4 : Préservation des zones humides
- S1 : Contrôle régulier
- S2 : Vigilance "point dur"

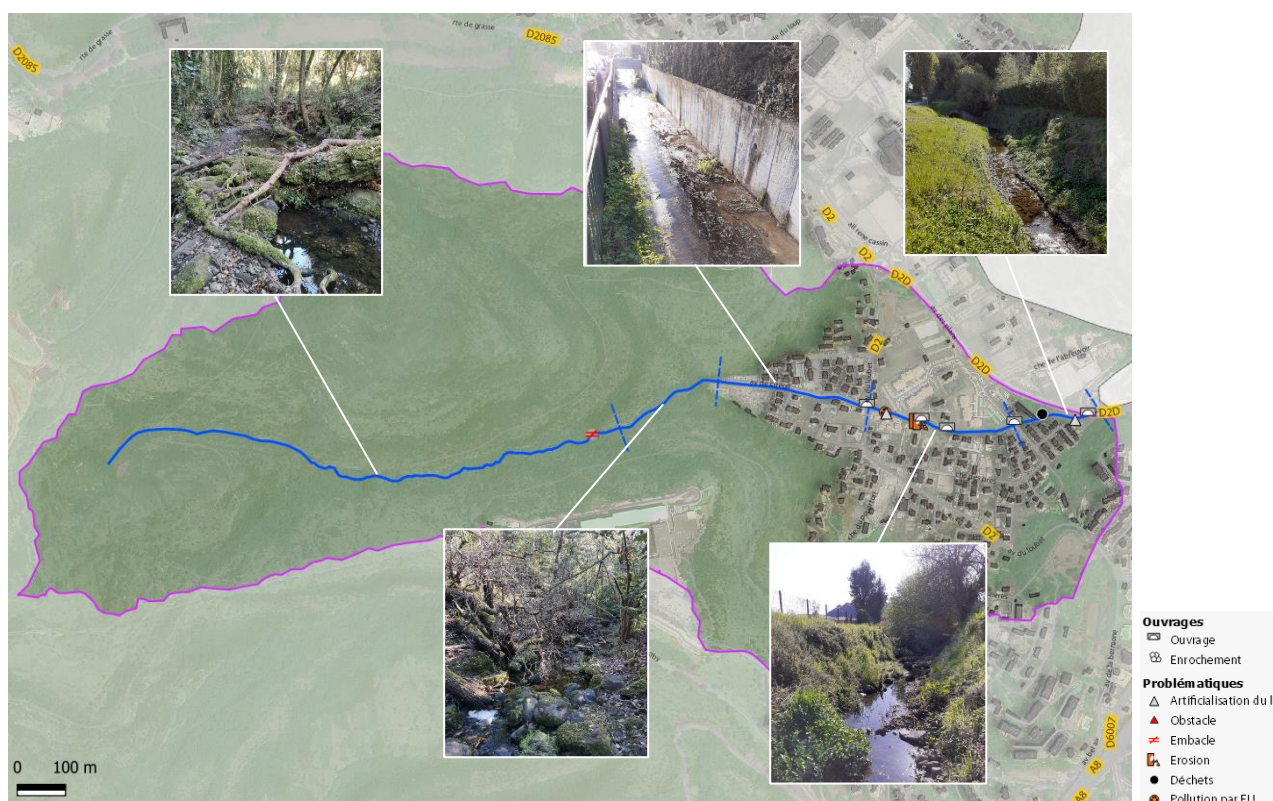
**Ecologie :**

FABR	01	02	03	04	05	Etat moyen
Etat ripisylve	[Blue]		[Grey]	[Yellow]		Moyen
Présence Flore Protégée		XX		XXXX	XXX	Oui
Potentiel écologique	[Blue]		[Grey]	[Yellow]		Bon

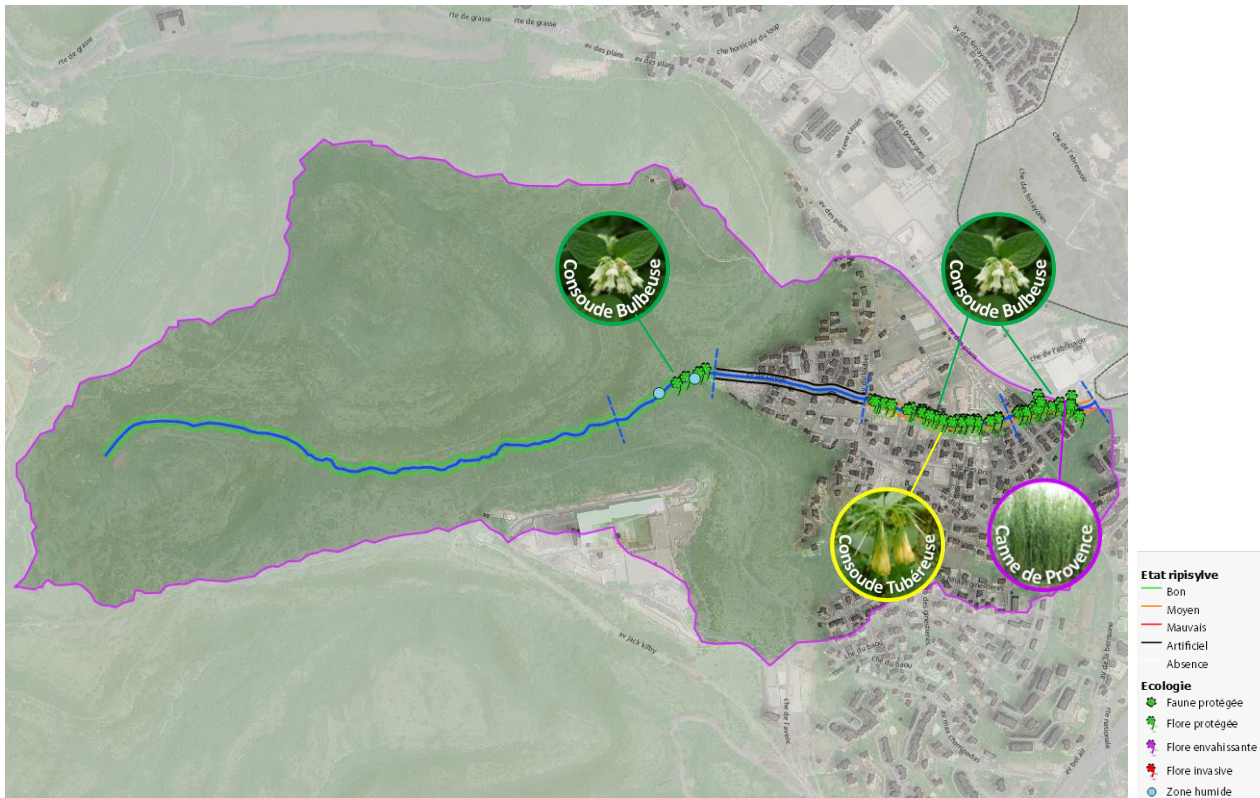
FABR

Accès aux tronçons :

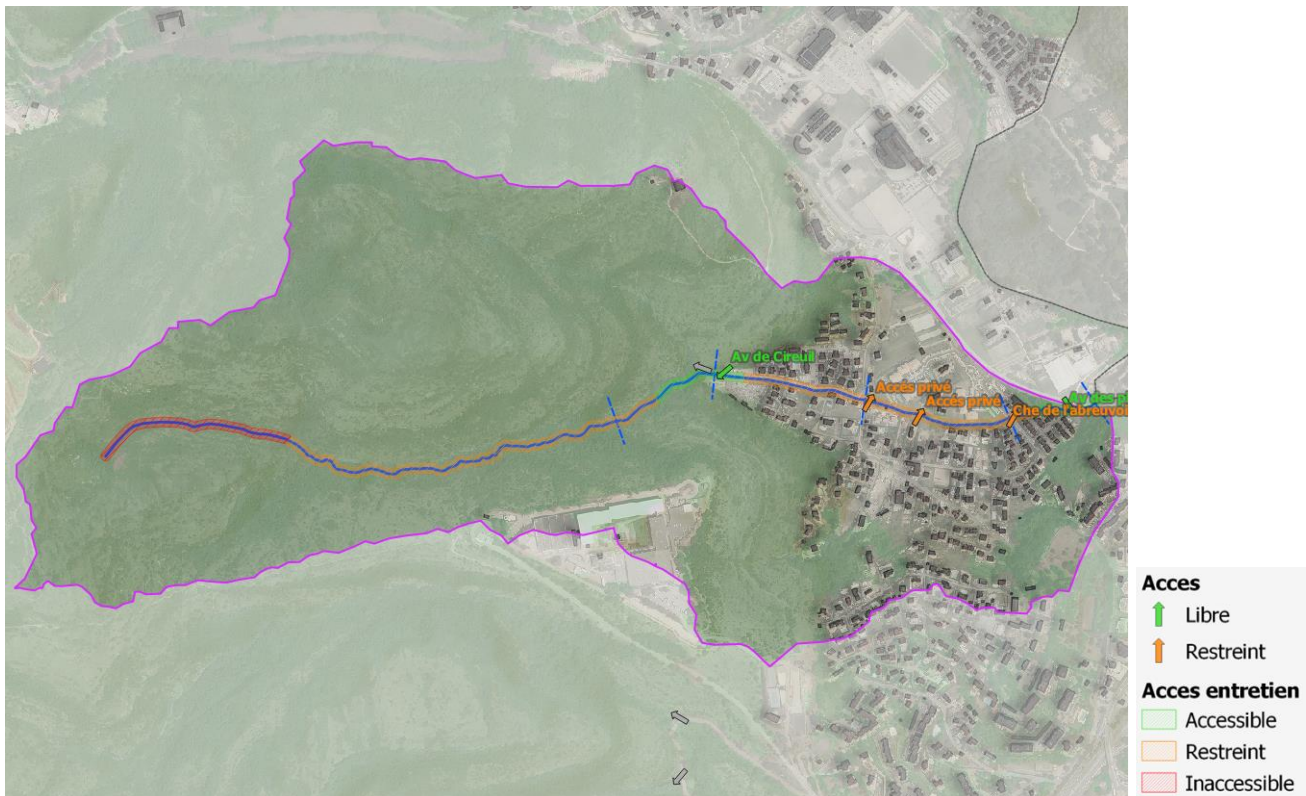
Le vallon est relativement facile d'accès sur sa partie amont à partir du parking du cimetière, les accès s'effectuent ensuite soit au travers de résidences privées soit via les axes routiers qui le traversent.

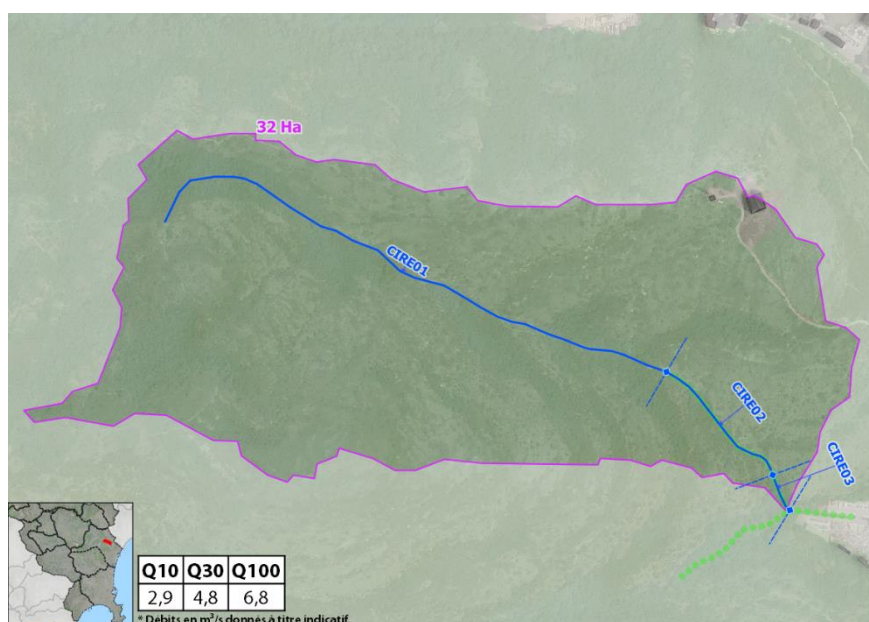
CIRE

Type	Vallon naturel
Exutoire	Vallon de Fabrégouriers
Longueur	970 m
Pente moy.	8,10 %
Classement DDTM	Classé en partie
Zonage PPRI	Non
Potentiel écologique	Très bon
Actions	E1 E2 E3 E4 E5 R1
	R2 R3 R4 P1 P2 P3
	P4 S1 S2 V1 V2

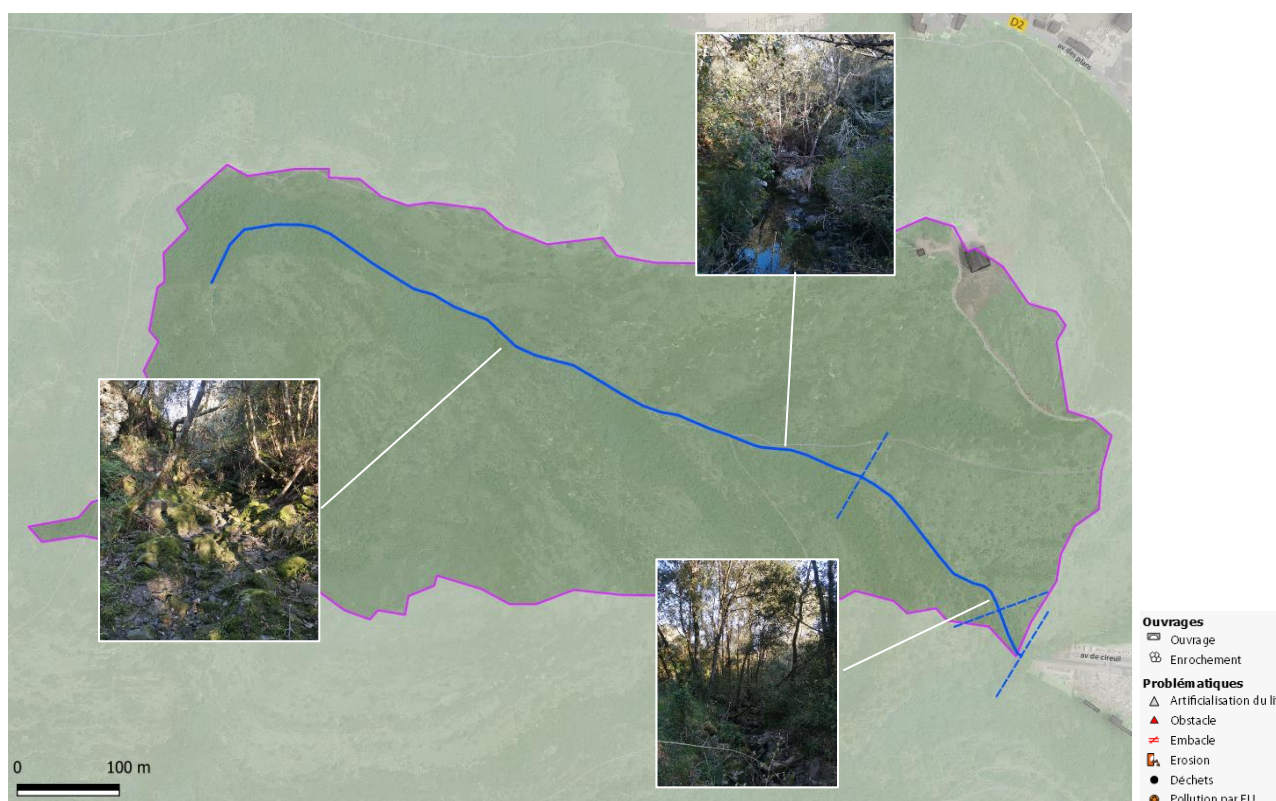
**Ecologie :**

CIRE	01	02	03	
Etat ripisylve	Très bon			Très bon
Présence Flore Protégée	x x x x x	x x x	x x x x x x	Oui
Potentiel écologique	Très bon			Très bon

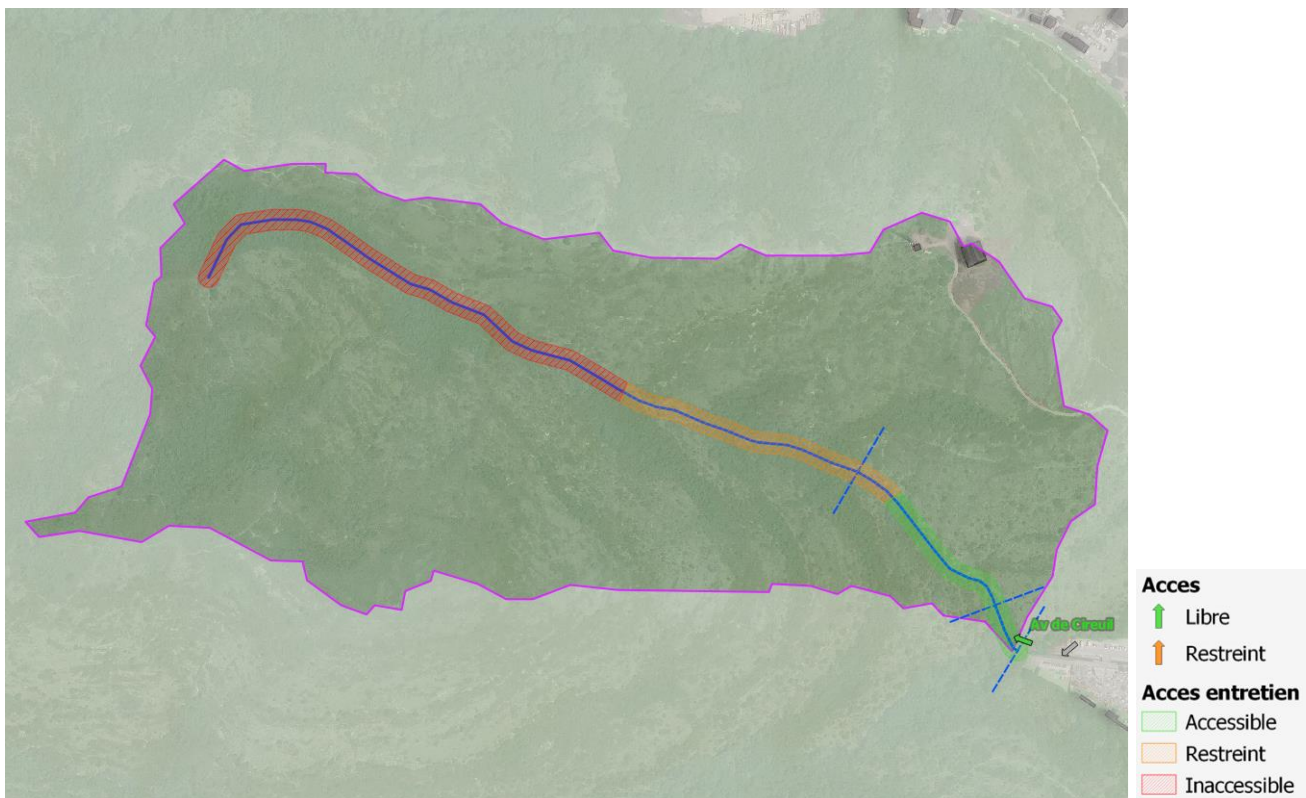
Le vallon n'est accessible que par l'aval, un sentier suit ensuite le cours du vallon jusqu'à des zones très naturelles, quasi-inaccessibles.
