Maitrise d'œuvre pour la réfection de l'endiguement de la plateforme Haliotis

Dossier de Déclaration au titre de la Loi sur l'Eau

Affaire : CORREA 26-2023

Référence du document : REG-LSE_02

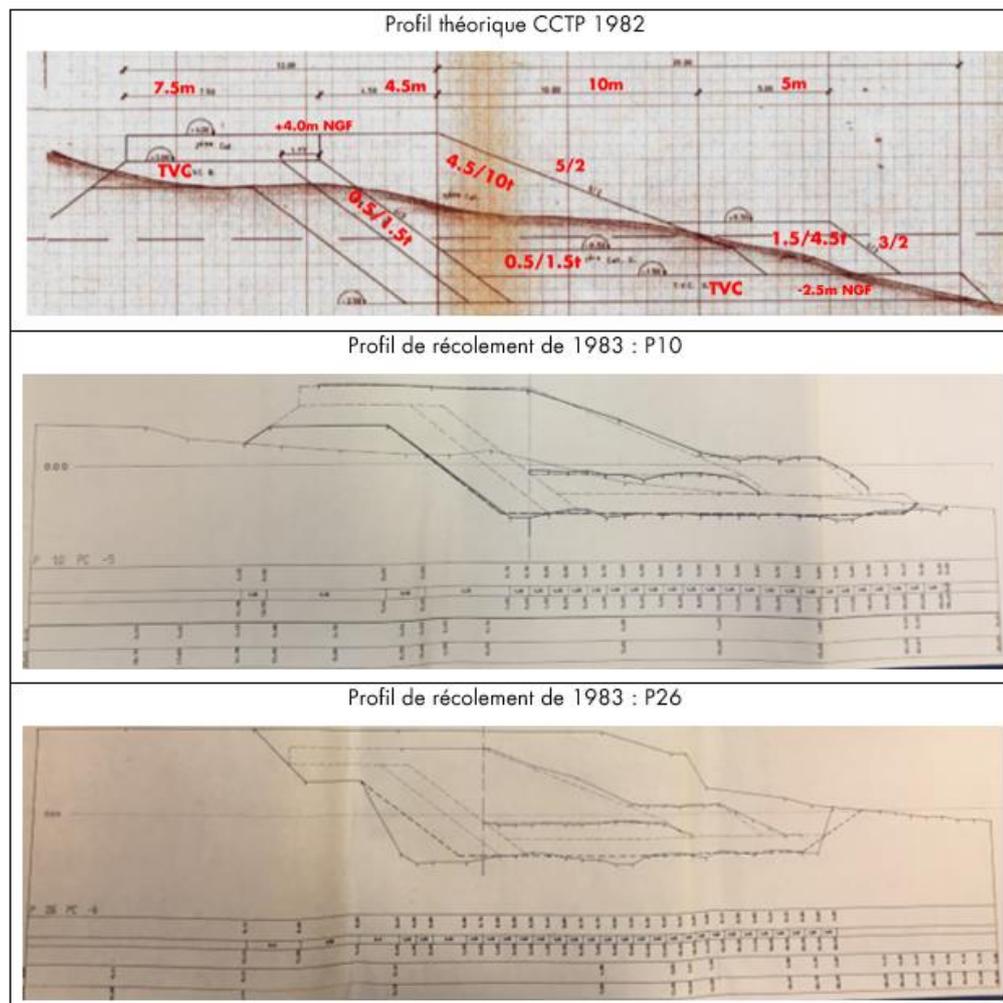
Figure 6 - : Profils théoriques travaux de 1982 et profils de recollement de 1983

- Enrochements naturels 4,5 t/10 t
- Epaisseur minimale 3m
- Pente de talus à 5/2
- Berme de l'ouvrage à +4.0m NGF
- Largeur 4.5m
- Butée de tête de protection :
 - Enrochements naturels 1.5t/4.5 t
 - Epaisseur de l'ordre de 1m entre +3.0m NGF et +4.0m NGF
 - Largeur 7.50m
- D'une butée de pied/risberme :
 - Enrochements naturels allant jusqu'à 4.5/5t
 - Largeur en tête : 5m
 - Epaisseur de l'ordre de 2m entre -1.50m NGF et +0.5m NGF

Les images ci-dessous présentent le profil théorique des travaux issu du CCTP de 1982 ainsi que deux profils de récolement (P10 et P26) après travaux réalisés par l'entreprise Jean Spada en 1983.

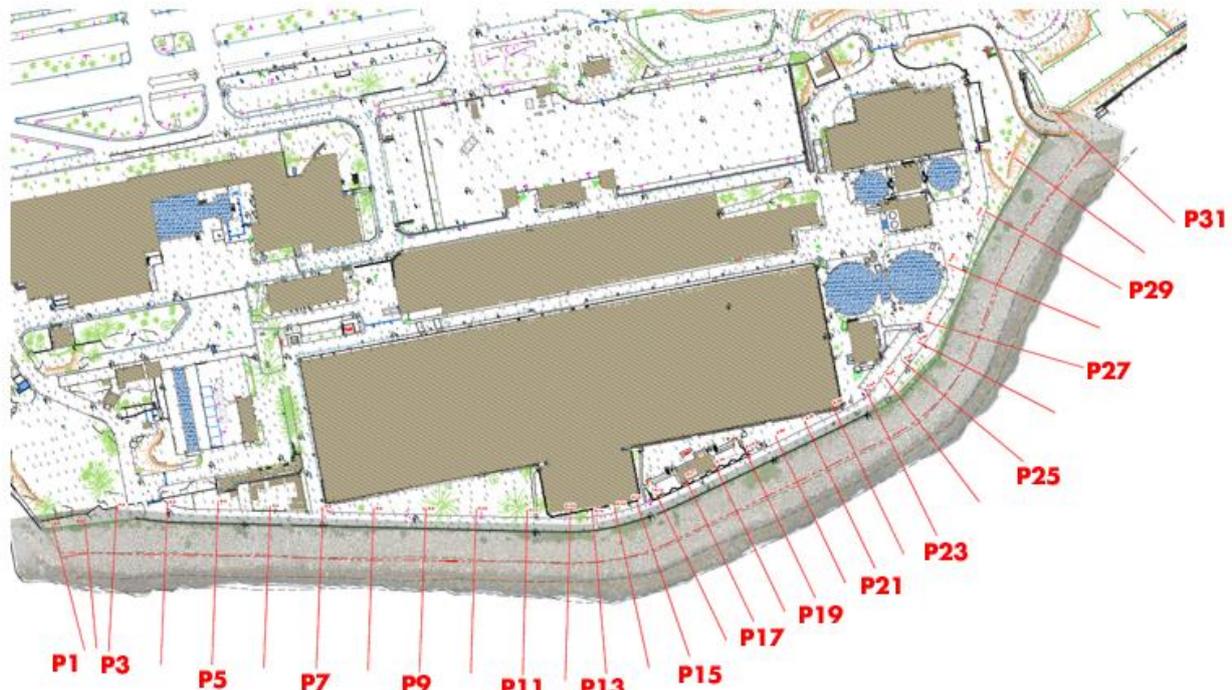
Figure 7 - Localisation des profils

Les diagnostics visuels de l'état de l'ouvrage réalisés en 2022 et 2023 ont permis d'établir les conclusions suivantes (voir plans et photos) :

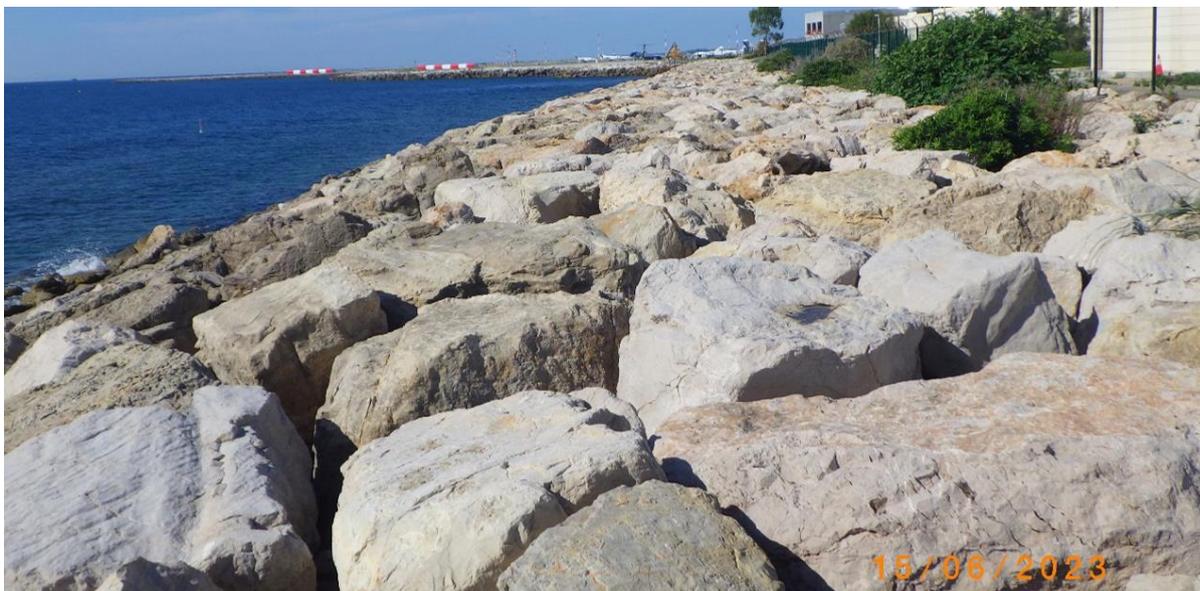
La berme constituée de blocs en enrochements naturels de 4t à 8t en moyenne et la butée de tête (à l'arrière) constituée de blocs en enrochements naturels de 1t à 4t ne présentent pas de dégradation. De la végétation est observée ponctuellement à l'arrière de la butée de tête.

Toute la partie émergée de la protection, ne présente pas non plus de dégradation particulière par rapport au profil de construction.

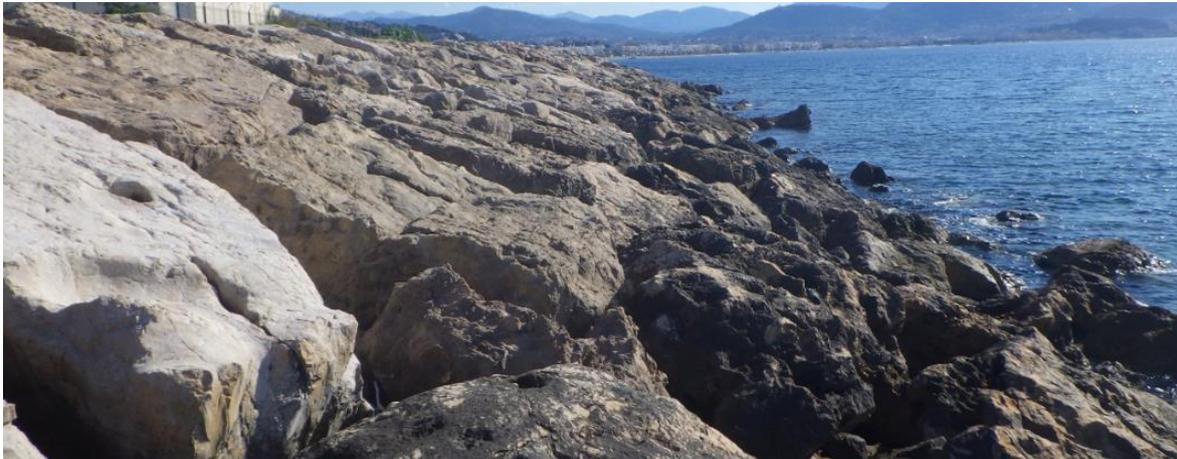
On observe une pente de talus relativement douce de l'ordre de 5/2 et des blocs de l'ordre de 4t à 10/11t constituant le talus. Présences ponctuelles de produits de démolition et de gros galets.

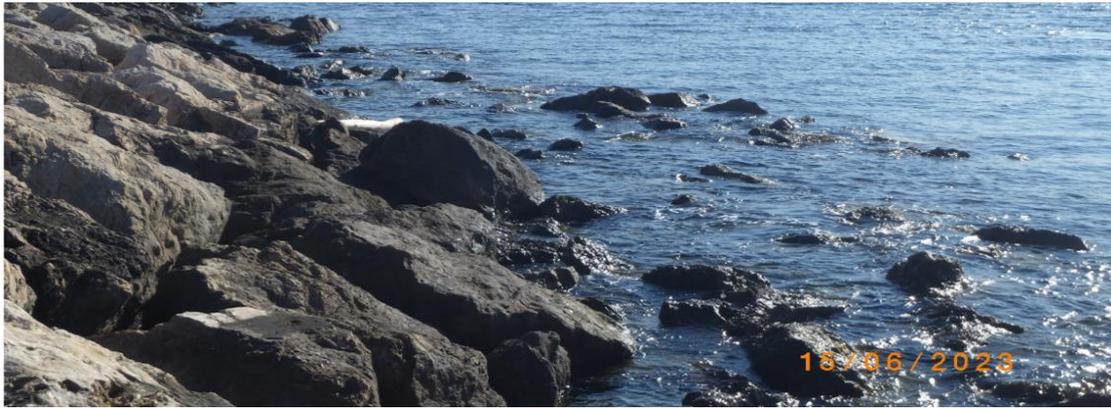
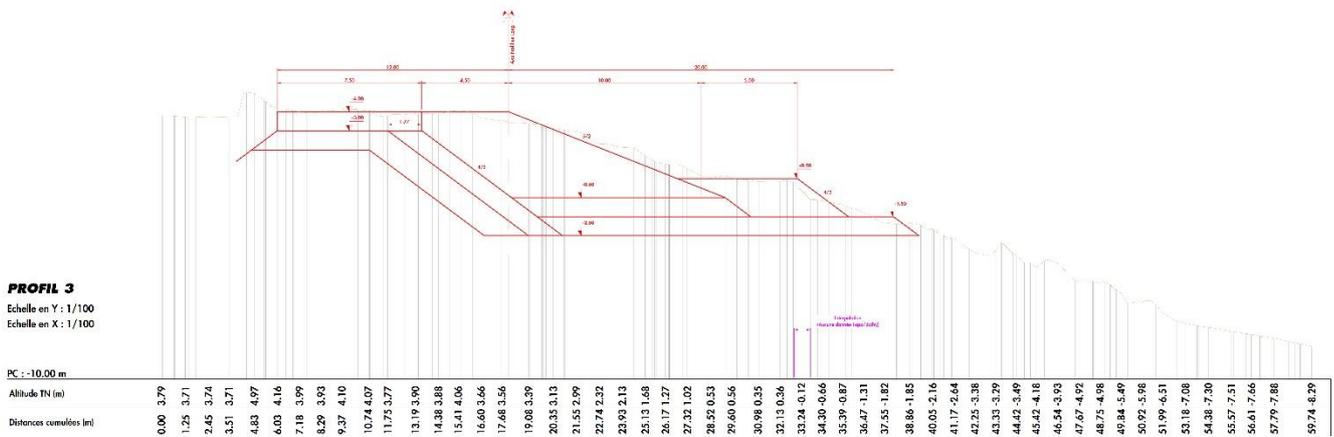
P2-P4 :

Ci-dessous sont présentés les photographies et coupes profils de l'ouvrage actuel avec superposition du profil théorique de construction de 1982. Ainsi, on peut facilement se rendre compte des zones où la butée de pied n'existe plus ou bien réduite.

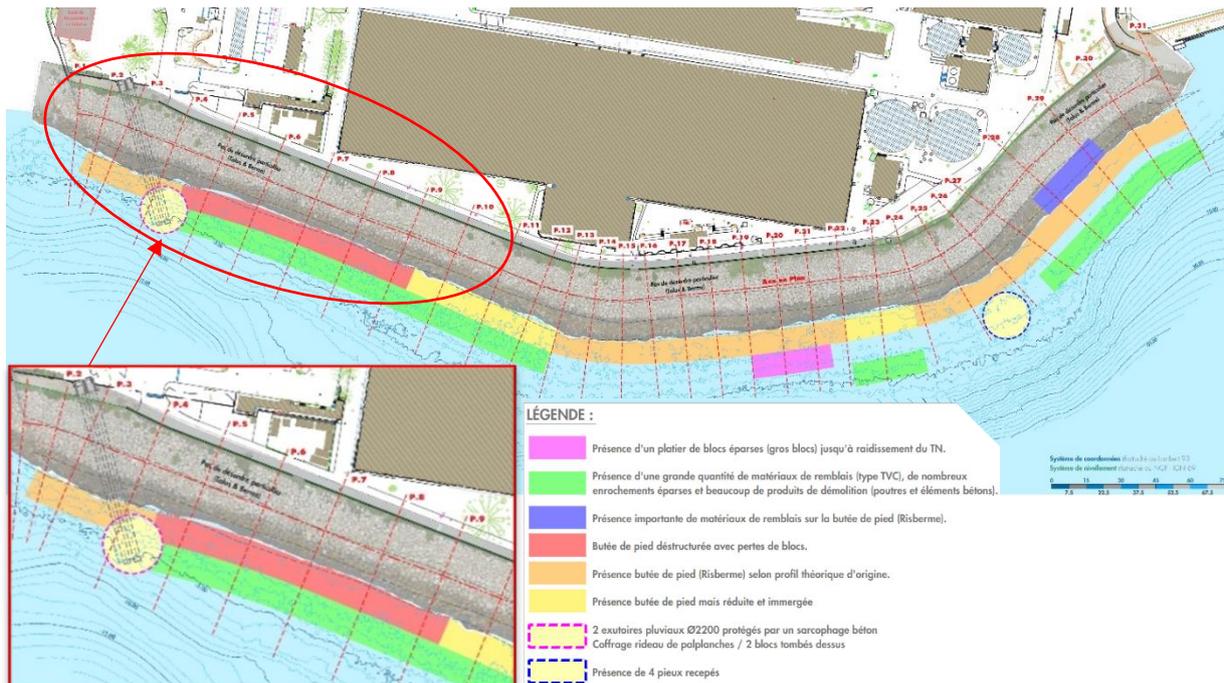
Figure 8 - Extrait vue en plan diagnostic visuel de l'ouvrage de protection

Le plan présenté ci-dessous synthétise les observations faites de l'état de la digue de protection de la station Haliotis.

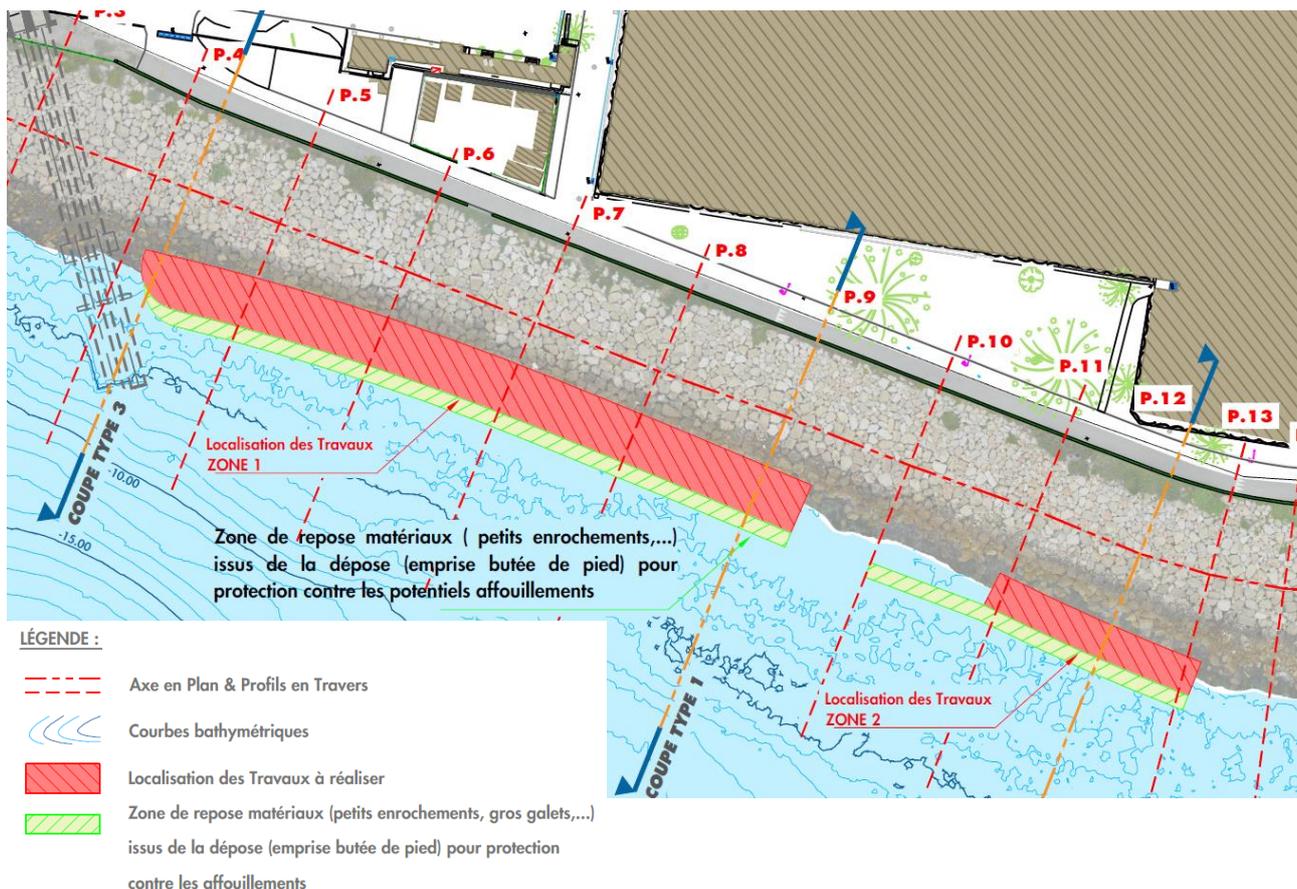
Figure 9 - Vue globale de la protection et des deux zones de réfection de la butée de pied

Conformément aux observations faites lors du diagnostic, les zones de réfection sont localisées sur les deux zones ci-dessous :

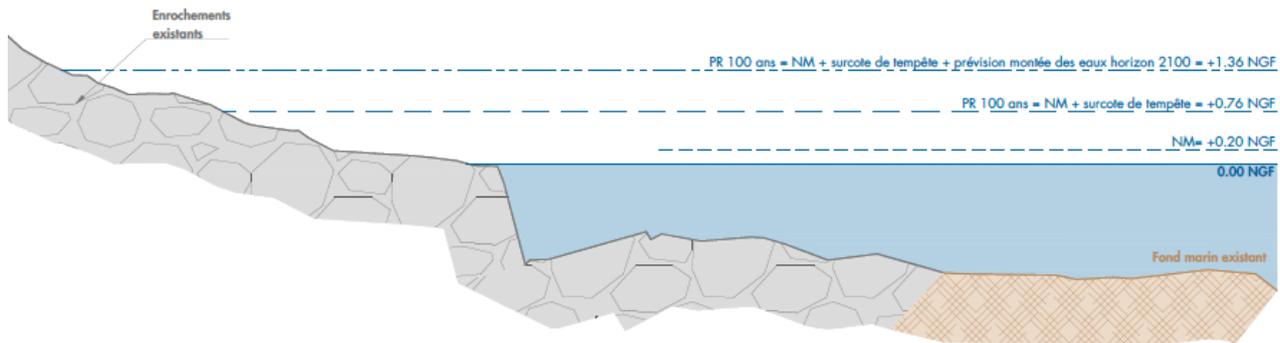
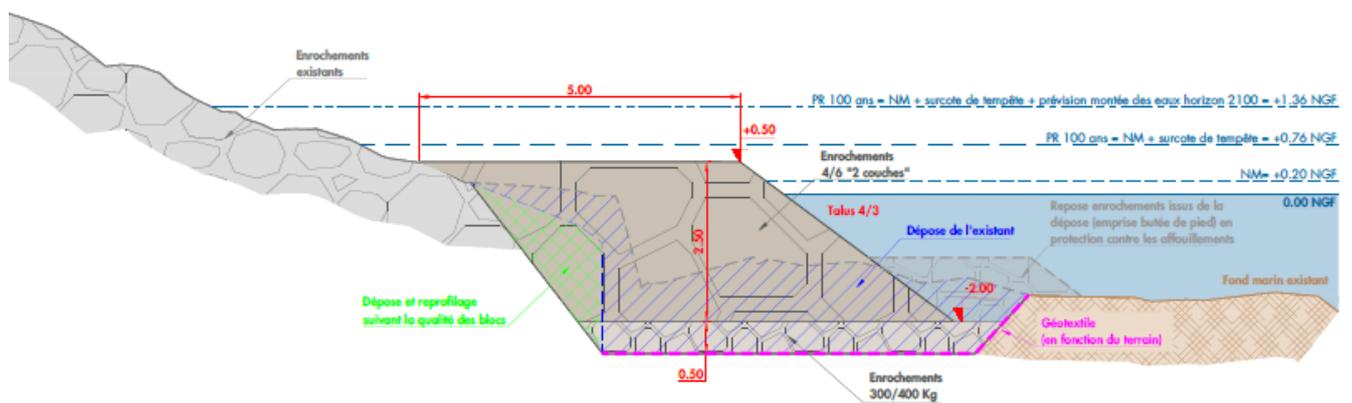
Figure 10 - Profil type de la reprise de la butée de pied entre P4+ et P9+ (PR 100 ans et $N_{od}=1$)

Les enrochements seront mis en œuvre en deux couches (ep.2.5m) et seront posés sur une couche d'assise. Pour éviter de trop creuser devant l'ouvrage existant et le matériau de fond devant l'ouvrage étant à priori du matériau TVC (Profil d'origine 1982), la couche d'assise sera composée d'enrochements naturels 300/400kg (ep.0.50m) posés sur un géotextile.

Les matériaux existants dans l'emprise de la butée de pieds (petits blocs/galets) non réutilisables dans la réfection de l'ouvrage seront positionnés devant la butée de pied en protection des potentiels affouillements (substrat meuble sablo-vasard) liés à la faible profondeur d'eau et générés par la houle qui déferle.

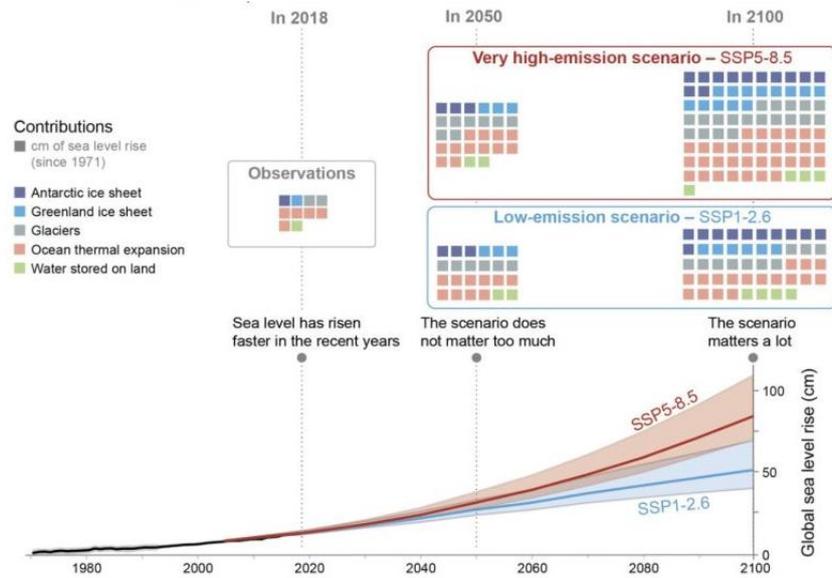
Figure 12 - Élévations du niveau de la mer attendues à l'horizon 2100 – Source GIEC

La figure ci-dessous est extraite du rapport du GIEC et montre, pour le scénario le plus pessimiste (SSP5-8.5) une valeur médiane de surélévation de l'ordre de 60 cm à l'horizon 2100 par rapport au niveau de 2017 (année choisie pour déterminer les valeurs caractéristiques de marée).

Ainsi la société GlobOcéan sur la base de cette analyse préconise pour le projet de retenir cette valeur de **+ 60 cm** pour la prise en compte de la variation du niveau de la mer en raison du changement climatique à l'horizon 2100.

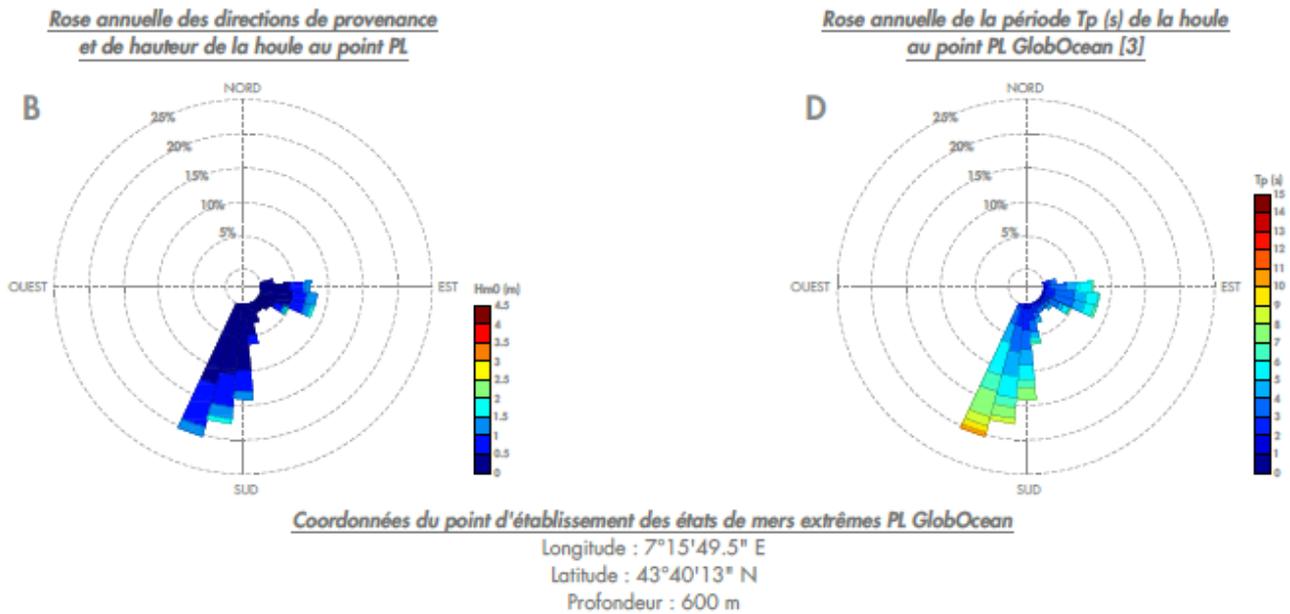
Figure 14 - Roses annuelles des états de mer (Hm0 et Tp) au point PL GlobOcean

Une étude des états de mer extrêmes a été réalisée par le bureau d'étude GlobOcean en 2021 en un point situé devant le site d'étude sur une période de 29 ans entre janvier 1992 et décembre 2020 et établie la rose de provenance de la houle.

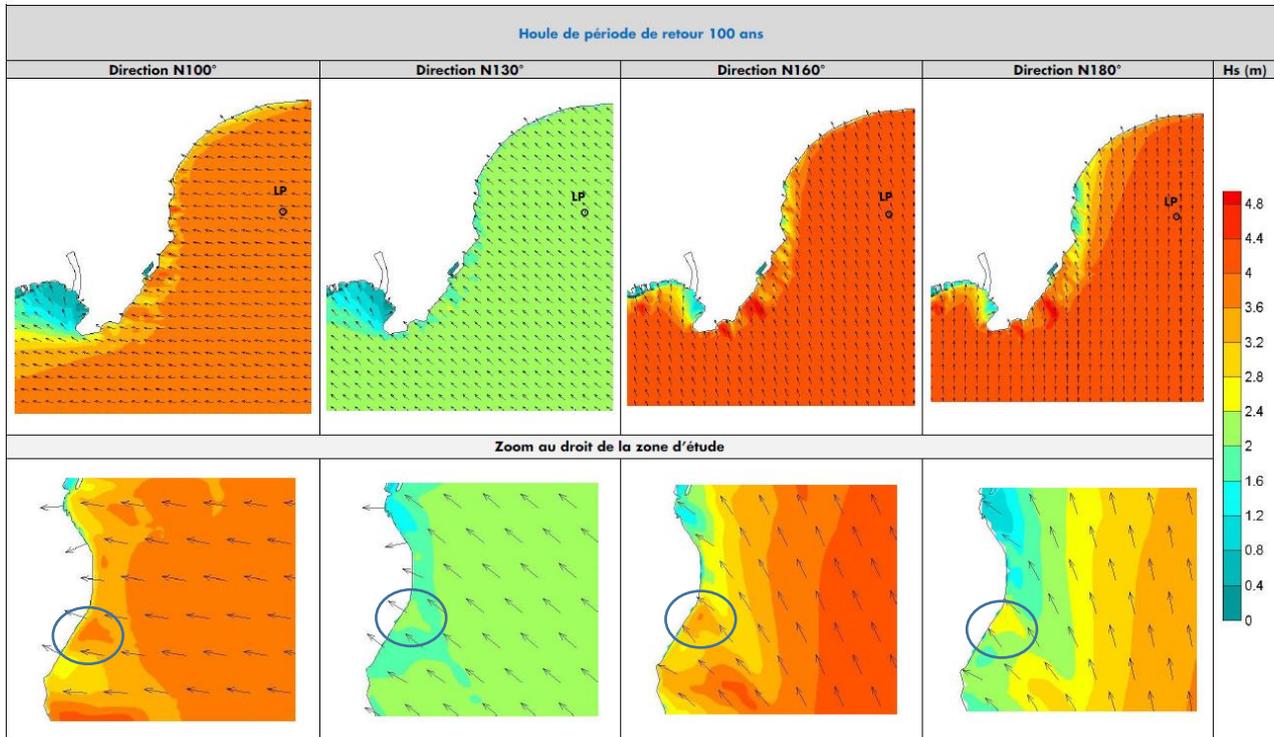
Figure 15 - Propagation de la houle du large – Période de retour 100 ans

A partir des données recensées au Point PL, une modélisation de la propagation de ces états de mer ont été mise en œuvre par la société Corinthe Ingénierie afin de définir les caractéristiques de la houle dimensionnante en pied d'ouvrage. Pour les travaux de réfection, le Maître d'Ouvrage a retenu un dimensionnement pour une houle d'occurrence centennale.

Cette modélisation met en évidence un gonflement de la houle au droit de la zone où la butée de pied d'origine a été totalement ou partiellement détruite. Il s'agit d'une zone où la protection est la plus sollicitée par la houle. Les travaux de réfection de la butée de pied tels que décrits dans le document permettront de pérenniser la protection maritime dans le temps.

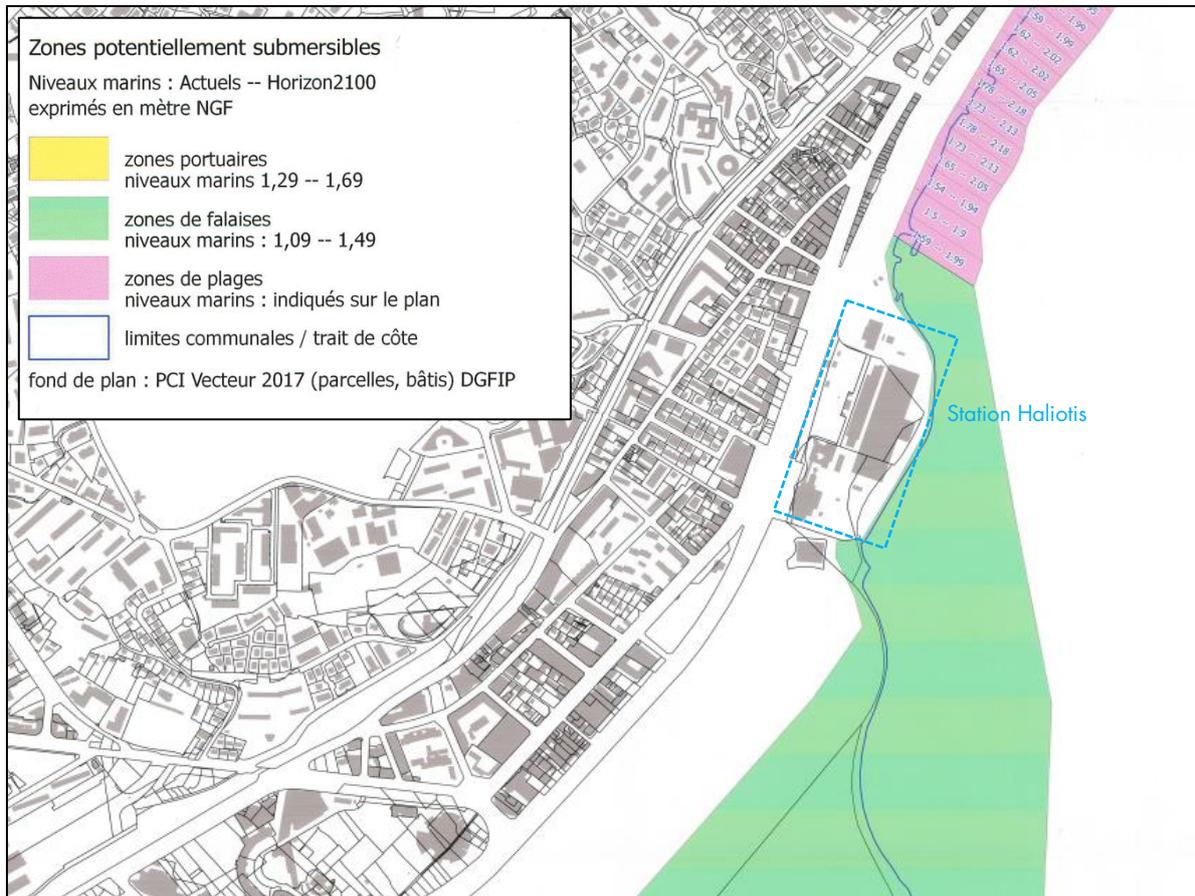
Figure 16 – Extrait de la carte des niveaux marins au niveau de la station Haliotis
(Source : PAC commune de Nice - DDTM Alpes Maritimes – Nov. 2017)

- pour les côtes rocheuses et falaise (en **vert**) : +1.09 m NGF (actuel) / +1.49 m NGF (2100),
- pour les zones portuaires (en **jaune**) : +1.29 m NGF (actuel) / +1.69 m NGF (2100),

- sur les plages (en **violet**) un niveau variable selon le profil de plage, intégrant le *set-up* dû au déferlement des vagues par transect de 50 m.

Néanmoins, la plateforme de l'aéroport et le terre-plein devant la station Haliotis est classifié « zone de falaises » (côte rocheuse ou enrochements littoraux). Par conséquent, les niveaux marins de référence à prendre en compte en bordure littorale du site de la station Haliotis sont +1.09 m NGF (actuel) et +1.49 m NGF (2100).

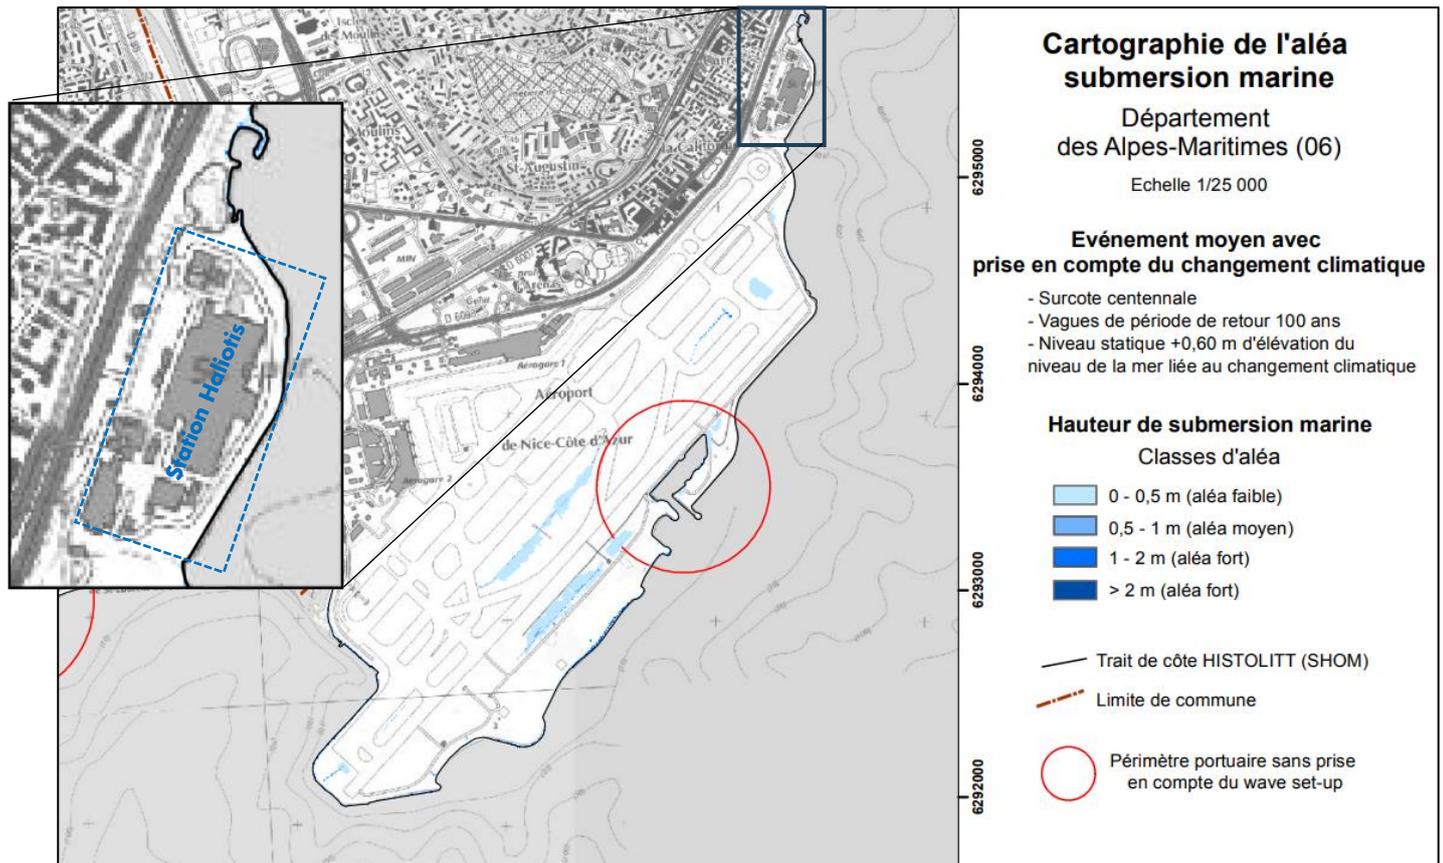
Figure 17 - Extrait de la cartographie de l'aléa submersion marine sur la commune de Nice – secteur aéroport et plateforme Haliotis (source : étude BRGM/DREAL – Jan. 2017)

L'étude réalisée par le BRGM a fourni dès Janvier 2017 une cartographie de l'aléa submersion marine sur l'ensemble du littoral PACA (hauteur d'eau issue de la comparaison entre niveau marin de référence et altitude de terrain issue du MNT de la base de données Litto3D). On y retrouve notamment la cartographie de l'aléa submersion marine le long de la côte Niçoise. Cette carte considère un événement moyen avec prise en compte du changement climatique (surcote centennale, vagues de période de retour 100 ans, niveau statique intégrant 0,60 m de hausse du niveau de la mer liée au changement climatique).

La plateforme sur laquelle repose la station Haliotis présente une altitude supérieure aux niveaux marins de référence et donc **un niveau d'aléa submersion marine nul à horizon 2100 selon les hypothèses, l'approche mise en œuvre et les conclusions de l'étude du BRGM** (qui ne prend pas en compte le set-up et le run-up).

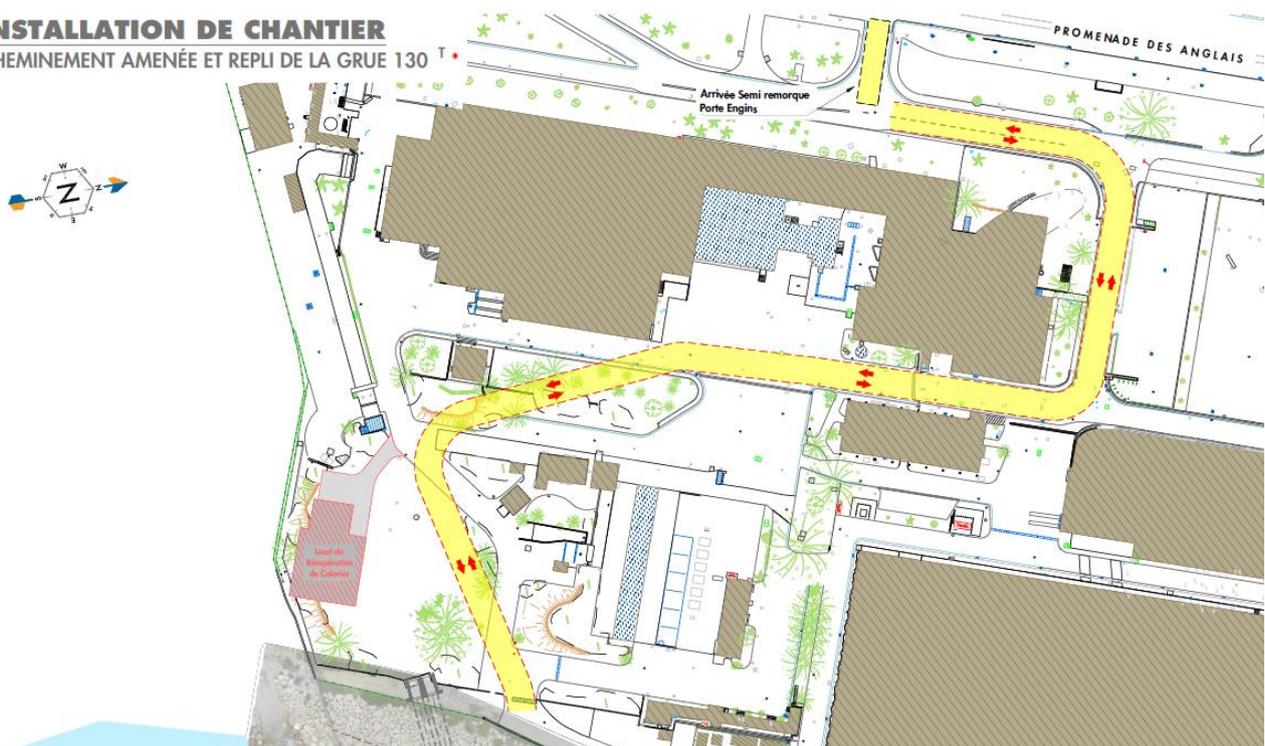
Figure 18 - Plan de cheminement de la grue pour accéder à la zone de travaux

CHEMINEMENT AMENÉE ET REPLI DE LA GRUE 130

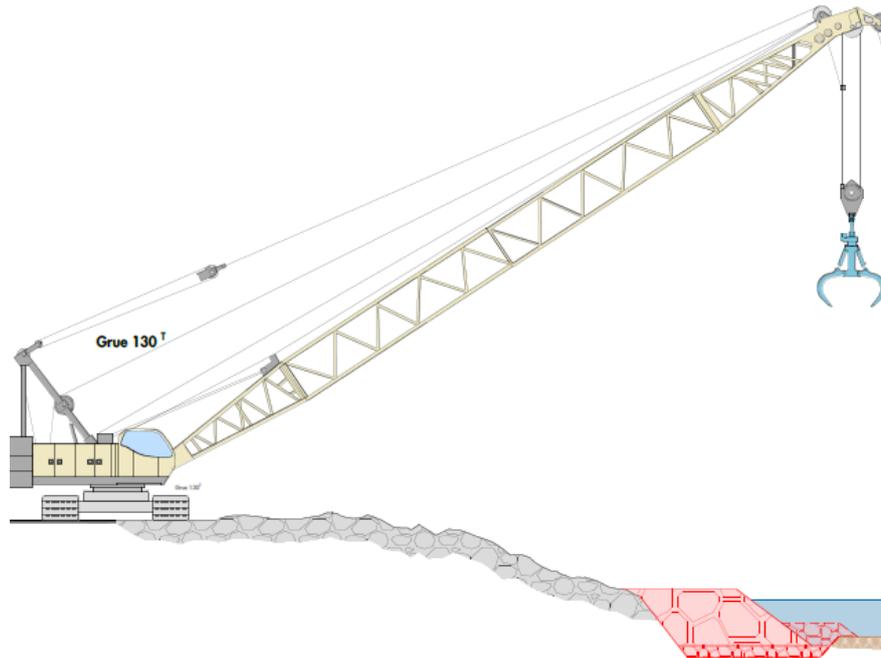
Figure 20 - Représentation schématique de la grue circulant sur la voie de circulation durant les travaux

Une piste de circulation de la grue sera réalisée ponctuellement sur les enrochements de butée de berme (1/3t) sur les linéaires où l'espace de travail depuis la voie de circulation est la plus étroite.

La voie de circulation le long de la protection dans l'emprise des travaux sera mobilisée par la grue.

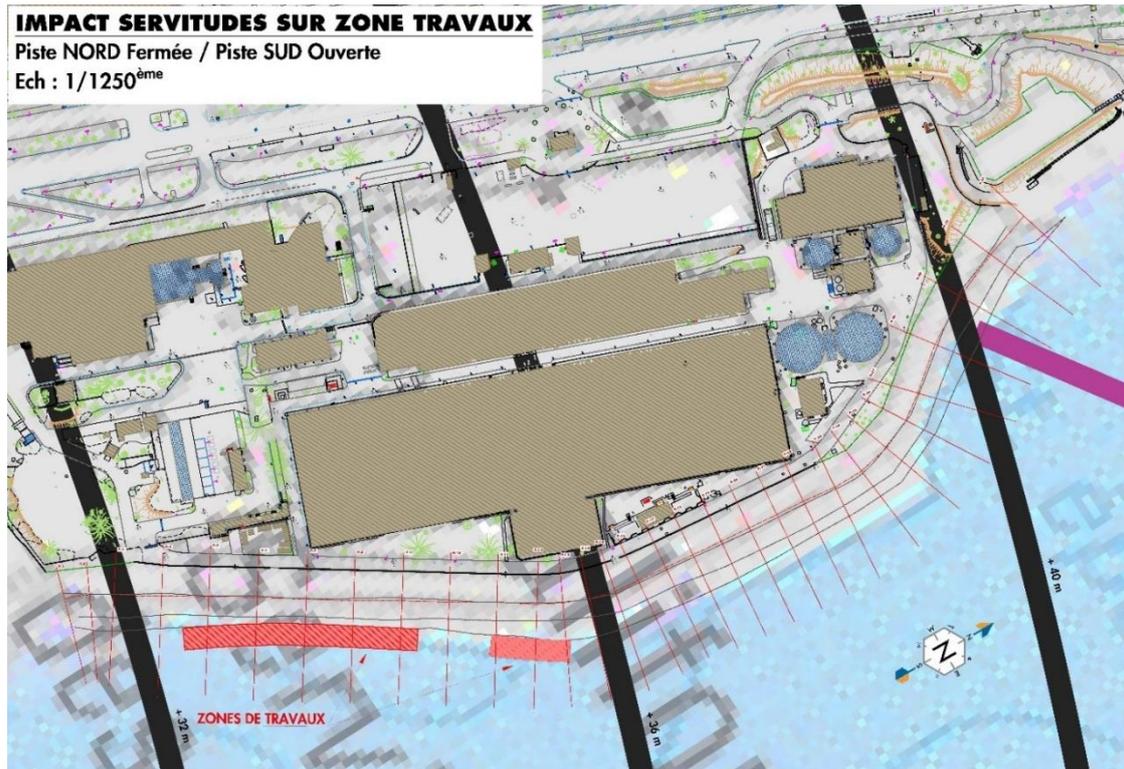
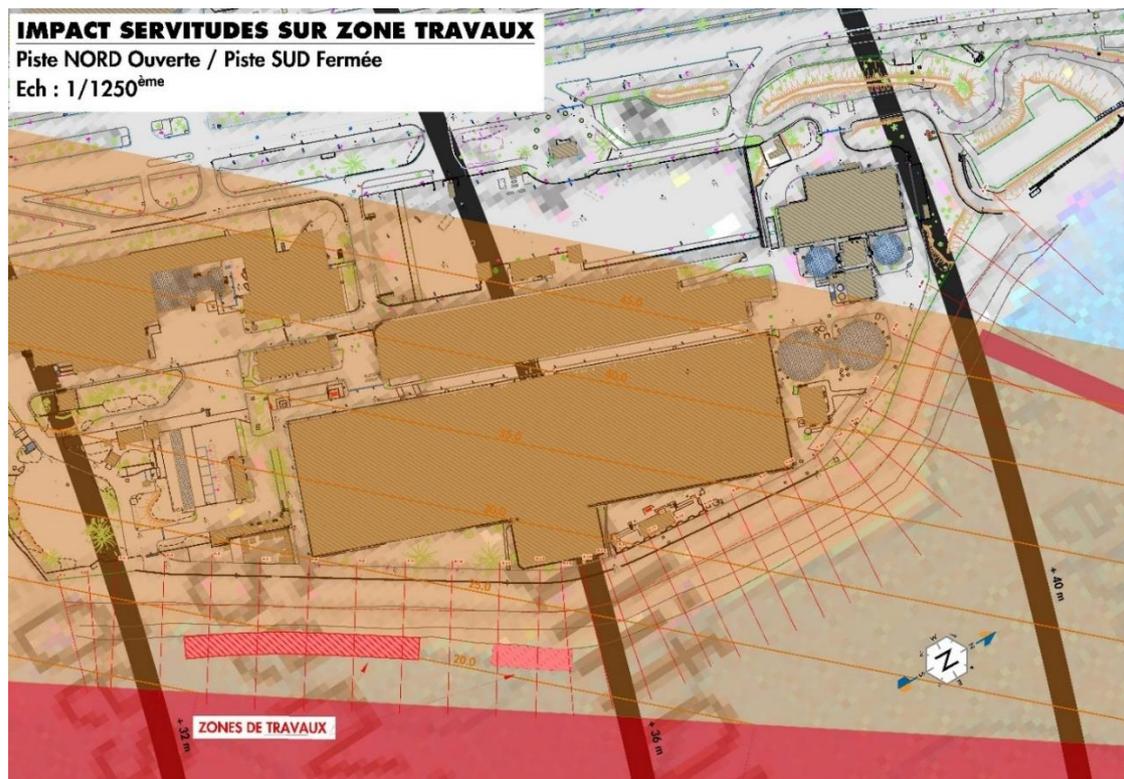
Figure 21 - Localisation des travaux de P4+ à P9+ la plus proche des servitudes ayant le plus d'impacts sur la réalisation des travaux (pistes Nord et Sud de l'aéroport Nice Côte d'Azur)

Les travaux se situant dans les servitudes du cône de décollage/atterrissage de la piste Nord de l'aéroport de Nice Côte d'Azur ; les travaux ne pourront être réalisés que lorsque la piste Nord sera fermée. La piste Sud pourra rester ouverte.

Les servitudes radioélectriques contre les obstacles, la hauteur maximale hors sol des obstacles de toute nature liée au radiophare unidirectionnel VHF-Doppler et mesureur de distant (VOR-D/DME) – zone I seront également respectées, ainsi dans la zone de travaux la hauteur maximale des obstacles sera limitée à 32m au-dessus du sol (soit $\approx +35.5m$ NGF). Il s'agira d'une condition de réalisation de travaux imposée dans le dossier de consultation des entreprises (DCE).

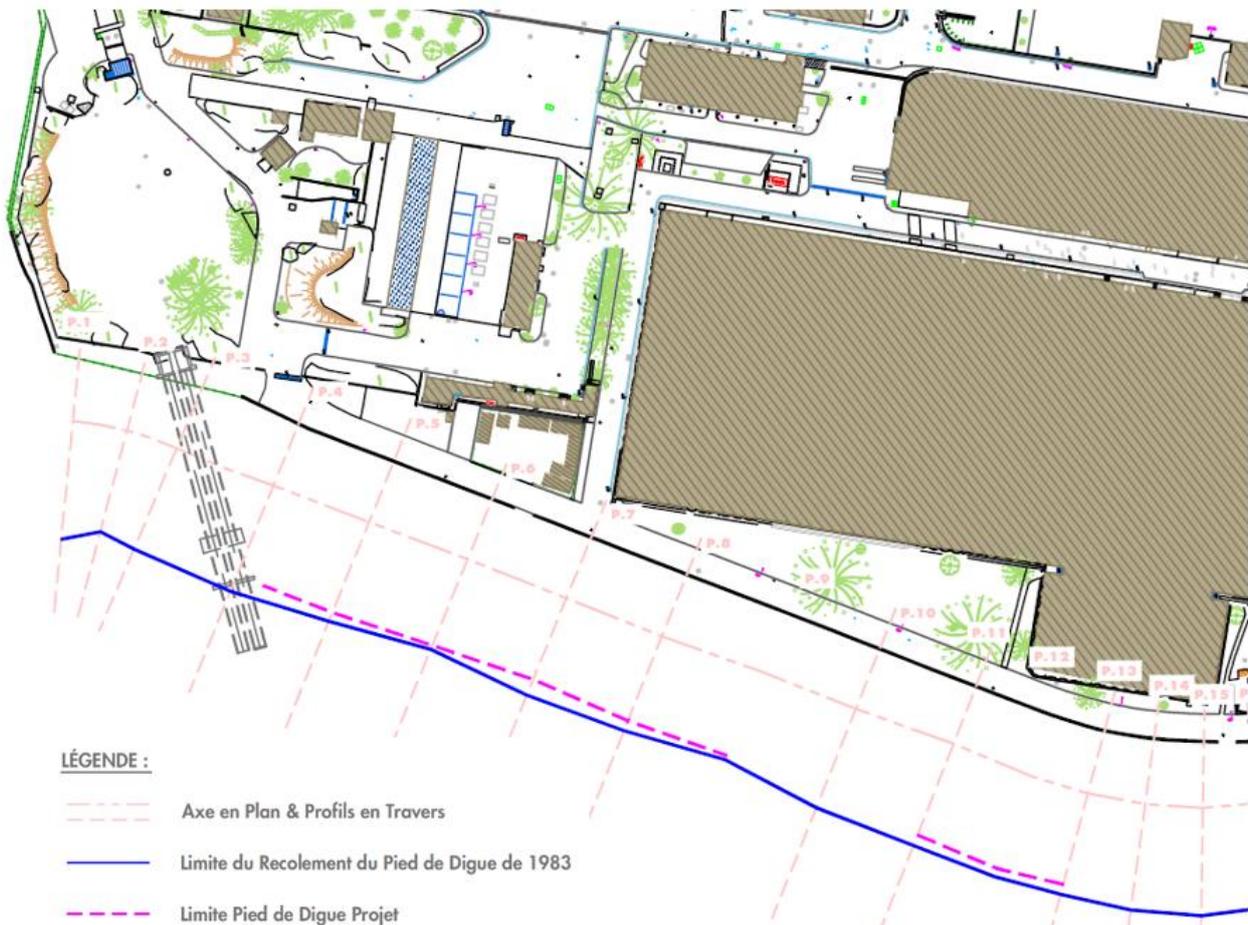
Figure 24 - Limites du projet et recollement 1983 (annexe 2.4 : 2.4 _ CORREA 26-2023 _ COMPARAISON LIMITES RECOLLEMENT 1983 & PROJET)

Sur le plan ci-dessous ont été reportées la limite de recollement de 1983 correspondant au travaux d'endiguement de la plate-forme par l'Entreprise Jean SPADA.

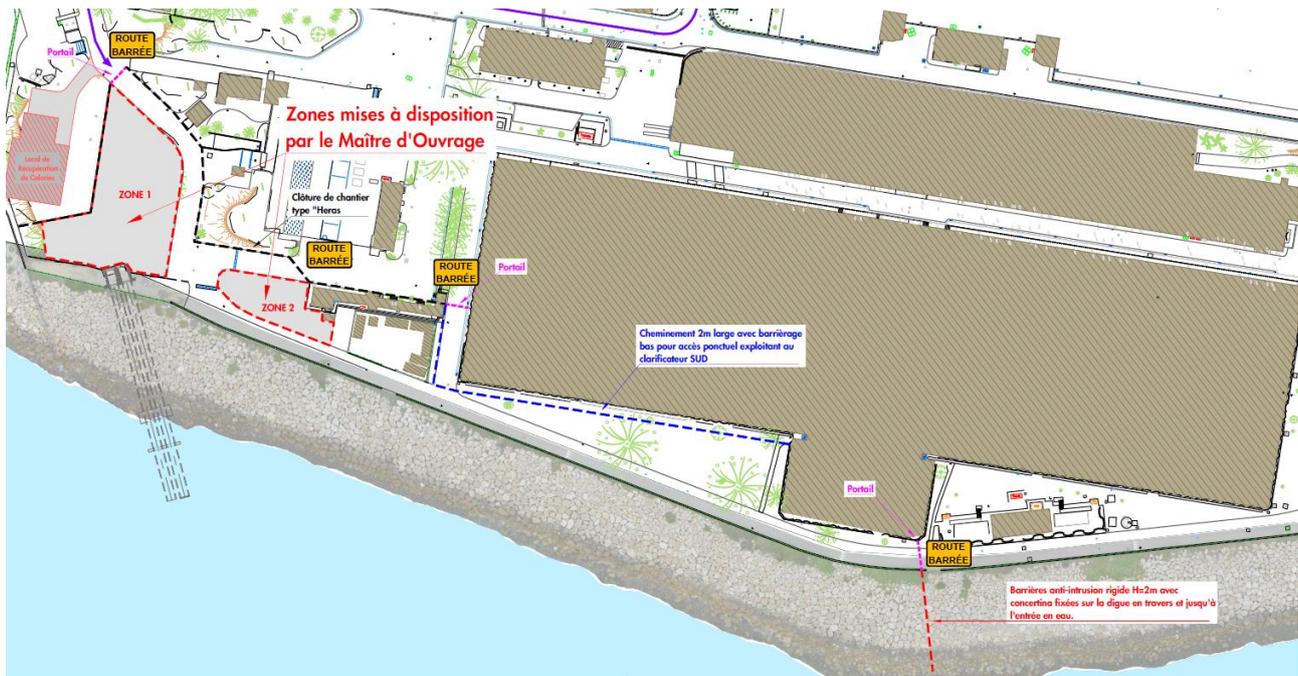
Figure 25 - Schématisation des zones d'installation de chantier

La zone d'installation de chantier (zone de stockage, ...) peut être faite à proximité de la zone de travaux.

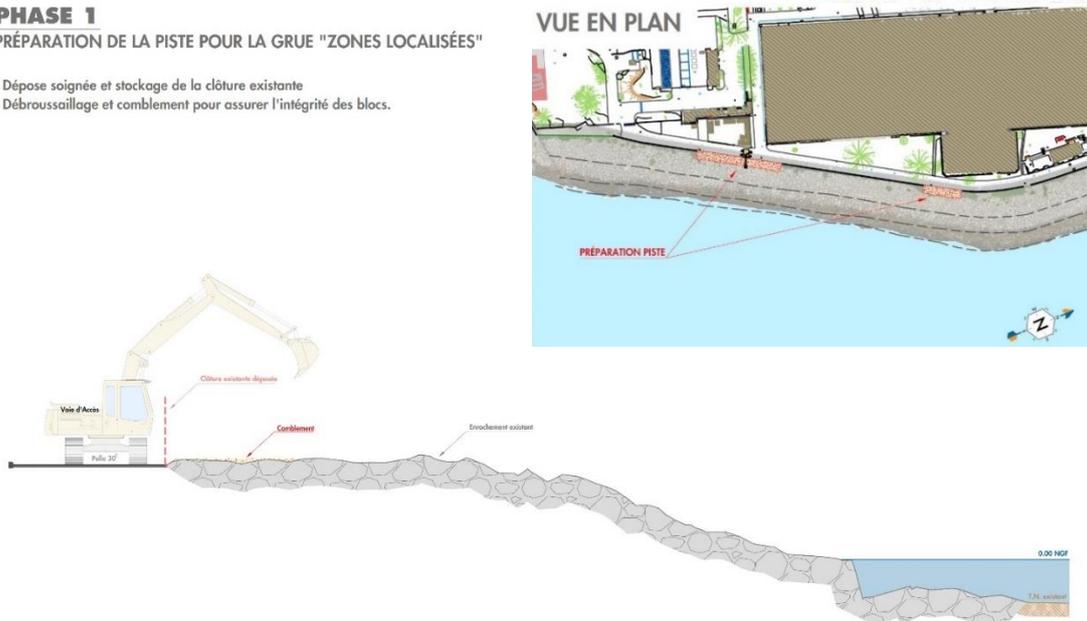
Figure 26 - Phase n° 1 travaux de réfection de la butée de pied

PRÉPARATION DE LA PISTE POUR LA GRUE "ZONES LOCALISÉES"

- Dépose soignée et stockage de la clôture existante
- Débroussaillage et comblement pour assurer l'intégrité des blocs.

Les plans de phasage sont joints en annexe 2.1 du rapport (COR-026-23-PRO-METH-01-0).

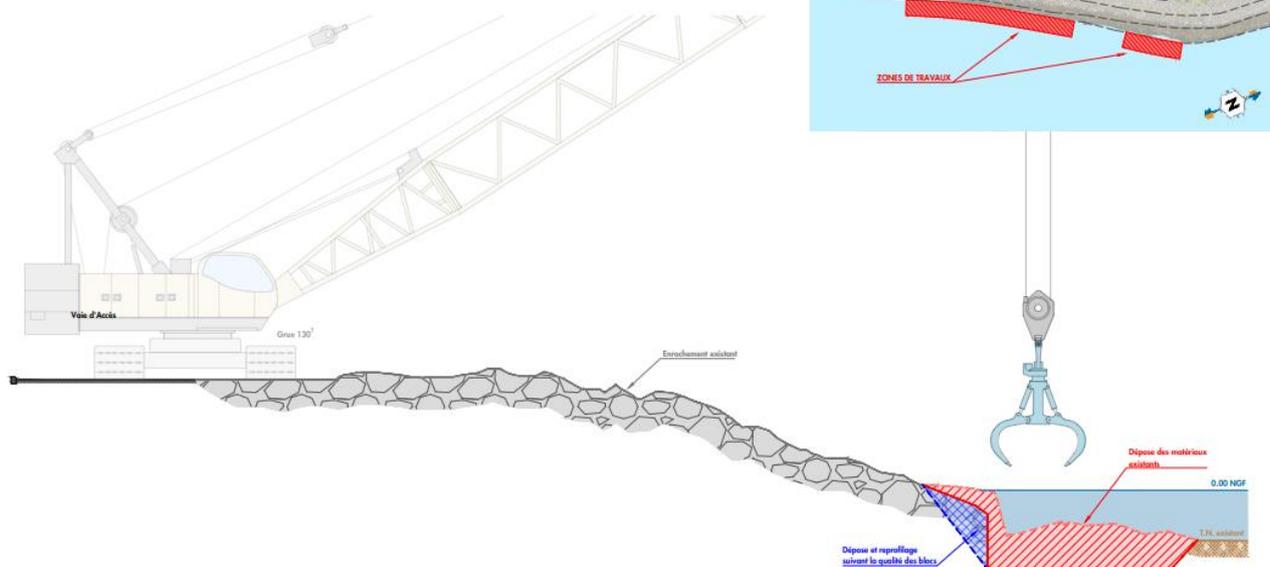
Figure 27 - Phase n° 2 travaux de réfection de la butée de pied

Phase 2 : Dépose des matériaux emprise butée de pied

- Dépose matériaux (enrochements/galets) emprise de la butée de pied existante pour les positionner en protection de potentiels affouillements

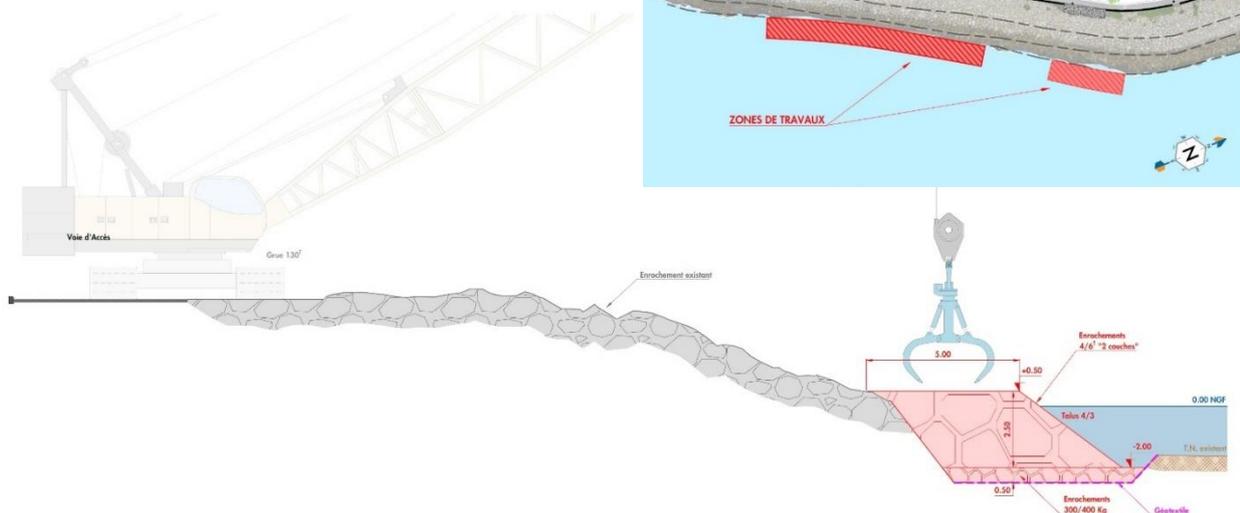
Figure 28 - Phase n° 3 travaux de réfection de la butée de pied

Phase 3 : Préparation assise et pose des enrochements :

- Pose du géotextile
- Pose de l'assise en enrochements 300/400 Kg
- Pose des enrochements 4/6^T

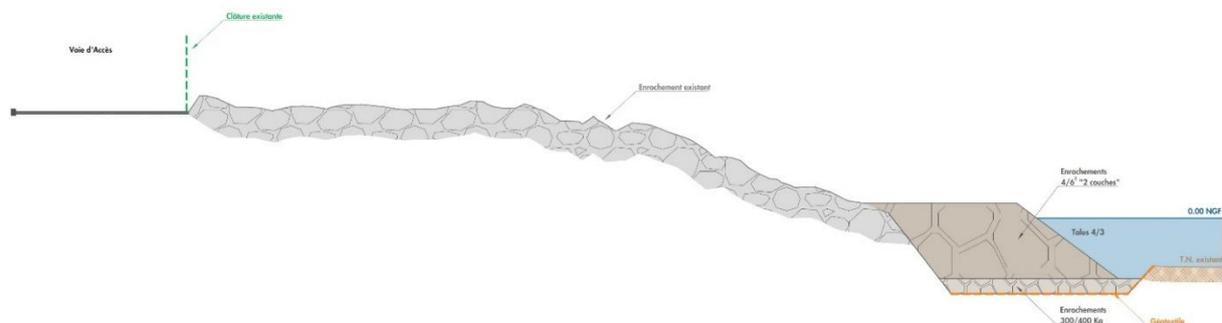
Figure 30 - Phase n° 4 travaux de réfection de la butée de pied

Phase 4 : Remise à l'état initial

- Remise en état de la berme
- Repose de la clôture existante

- Démontage et repli de la Grue 130^T
- Remise en état du site et des accès
- Repli du matériels et des installations de chantier.

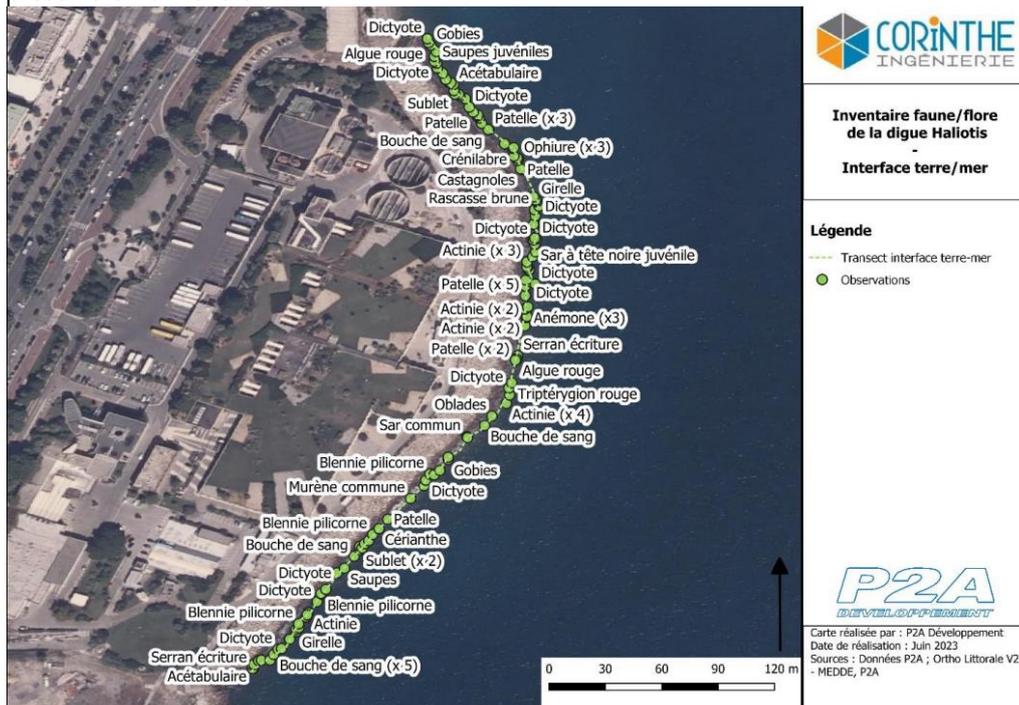
Figure 31 – Cartographie des observations réalisées à l'interface terre-mer (P2A Développement) Juin 2023

La cartographie ci-dessous présente la dernière inspection faune/flore réalisée par P2A en juin 2023. Le rapport complet est présenté en annexe 5.2.
