Maitrise d'œuvre pour la réfection de l'endiguement de la plateforme Haliotis

Dossier de Déclaration au titre de la Loi sur l'Eau

Affaire : CORREA 26-2023

Référence du document : REG-LSE_02

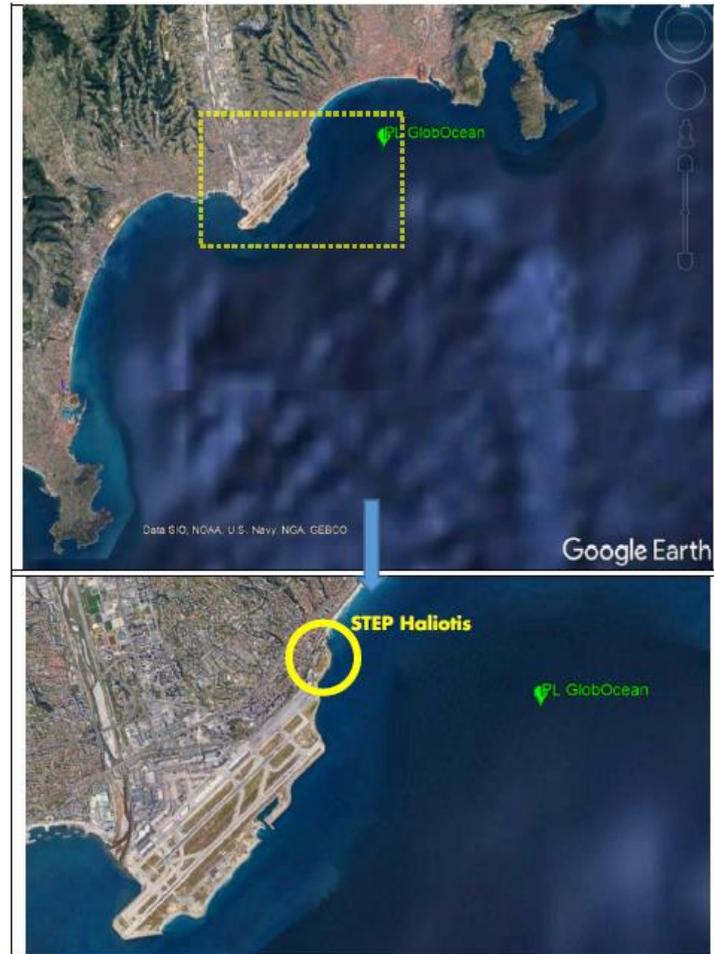
Figure 36 - Localisation du point d'étude devant la station Haliotis.

Une étude des états de mer extrêmes a été réalisée par le bureau d'étude GlobOcean en 2021 en un point situé devant le site d'étude sur une période de 29 ans entre janvier 1992 et décembre 2020 et établie la rose de provenance de la houle.

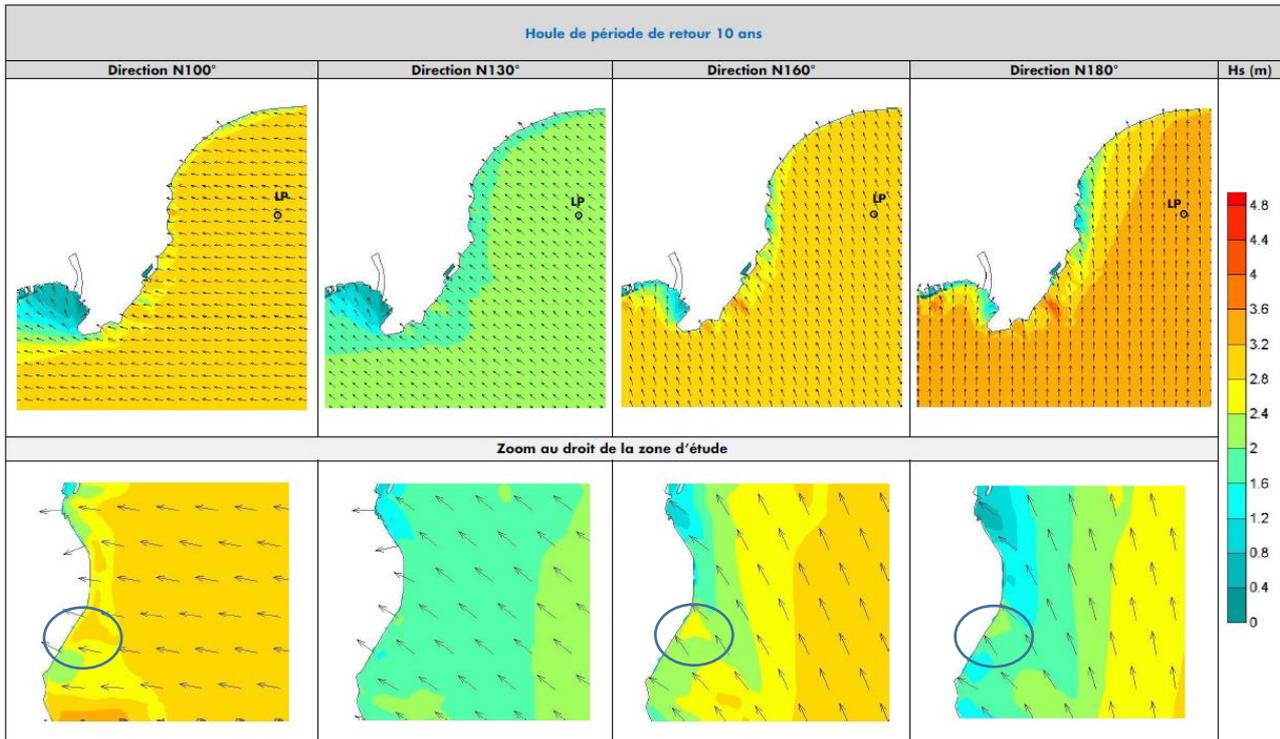
Figure 38 - Propagation de la houle du large – Période de retour 10 ans

La mise en œuvre d'un modèle de propagation de ces états de mers du point PL GlobOcean jusqu'au pied de l'ouvrage de protection de la station Haliotis a été mis en œuvre afin de déterminer les caractéristiques de la houle en pied de protection pour les houles de PR 10ans/50ans/100ans.

Cette modélisation met en évidence un gonflement de la houle au droit de la zone où la butée de pied d'origine a été totalement ou partiellement détruite. Il s'agit d'une zone où la protection est la plus sollicitée par la houle. Les travaux de réfection de la butée de pied tels que décrits dans le document permettront de pérenniser la protection maritime dans le temps.

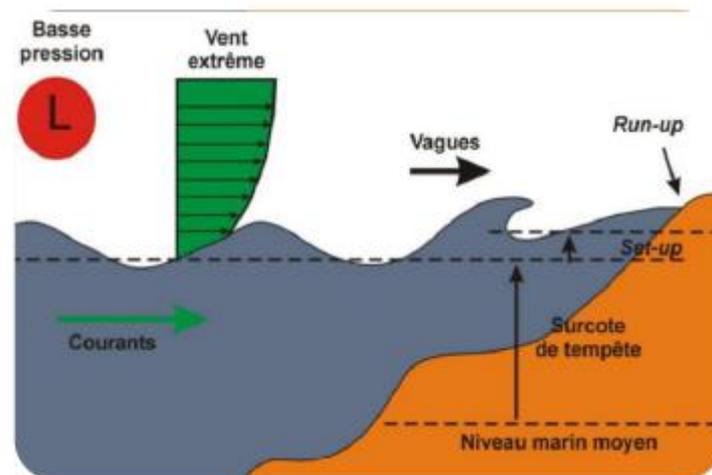
Figure 41 - Schéma récapitulatif des phénomènes côtiers influençant les niveaux d'eau

Le niveau de la mer subit des variations en raison des phénomènes atmosphériques tels que la pression barométrique (passage d'une dépression ou d'un anticyclone), le vent qui souffle depuis le large vers la cote (storm surge, surcote) ou l'inverse (décote), et les conditions océanographiques comme le courant (upwelling, downwelling) ou les vagues (wave set-up), dont les influences peuvent être bien supérieures à la marée astronomique.

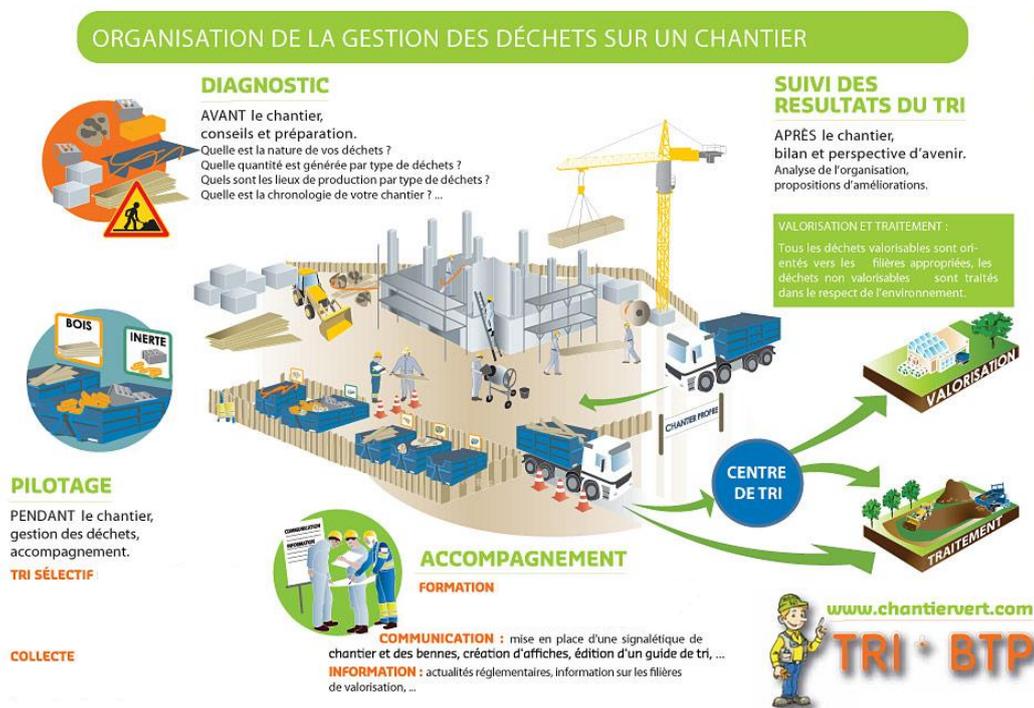
Figure 57 - Cinétique organisation de la gestion des déchets de chantier

Figure 56 - Signalétique classement des types de déchets.....	73
Figure 57 - Cinétique organisation de la gestion des déchets de chantier.....	74
