Maitrise d'œuvre pour la réfection de l'endiguement de la plateforme Haliotis

Addendum n°1 Dossier de Déclaration au titre de la Loi sur l'Eau DDTM/MEM/2023/702

Référence du document : REG-LSE_02

Octobre 2023

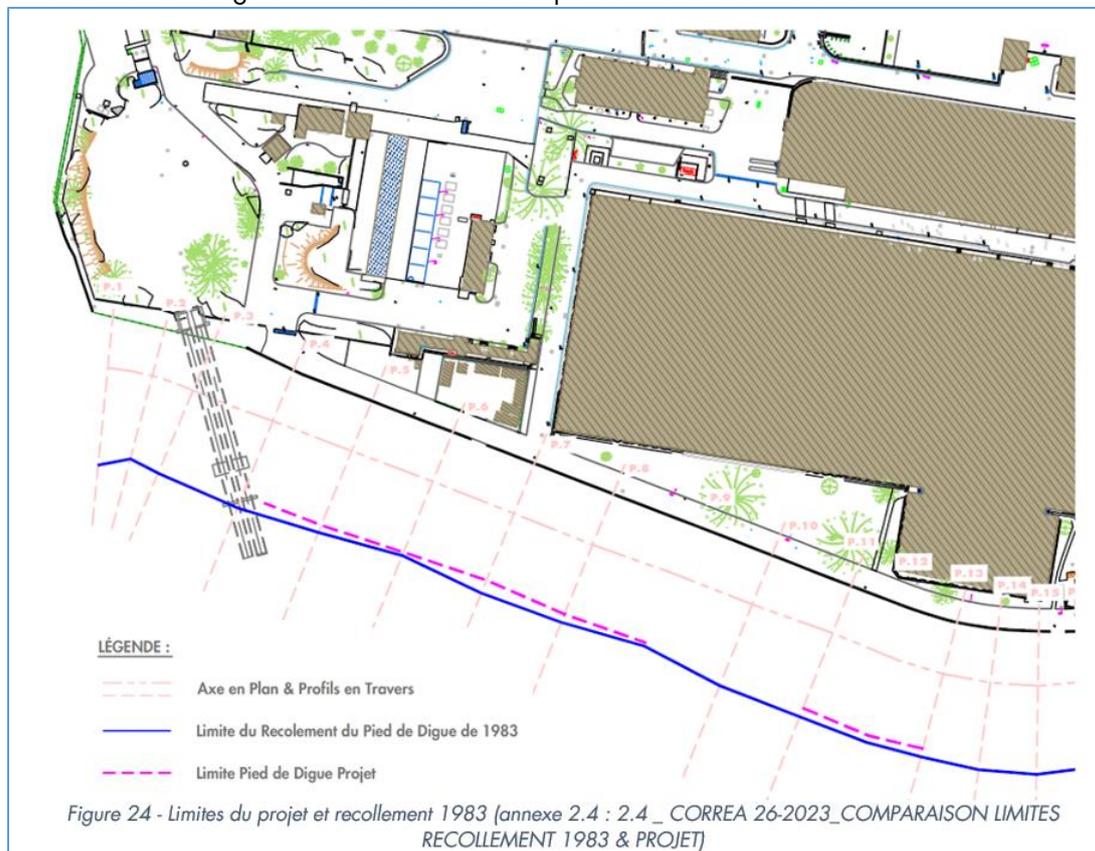
Le contenu de cette annexe est indiqué dans le chapitre **3.4.2.6 Contrainte d'emprise** du rapport DLE dans lequel on précise que : « Il n'y aura donc pas d'occupation additionnelle à l'existant donc pas d'artificialisation supplémentaire. » avec la figure n°24 ci-dessous correspondant à cette annexe. :

Ainsi, on observe bien sur le plan ci-dessus (figure 24 du rapport DLE et annexe n°2.4 du dossier DLE) que le projet de réfection de la butée de pied, y compris le repositionnement des blocs épars, est contenu dans l'emprise de l'ouvrage existant réalisé en 1982.

L'annexe n°2.4 du dossier DLE basé sur ce plan recalé réalisé par SEGC Topo, constitue, lui, un plan de comparaison entre la limite de l'ouvrage existant selon les profils de recollement réalisés par l'entreprise Jean SPADA en 1983 et la limite du projet de réfection de la butée de pied.

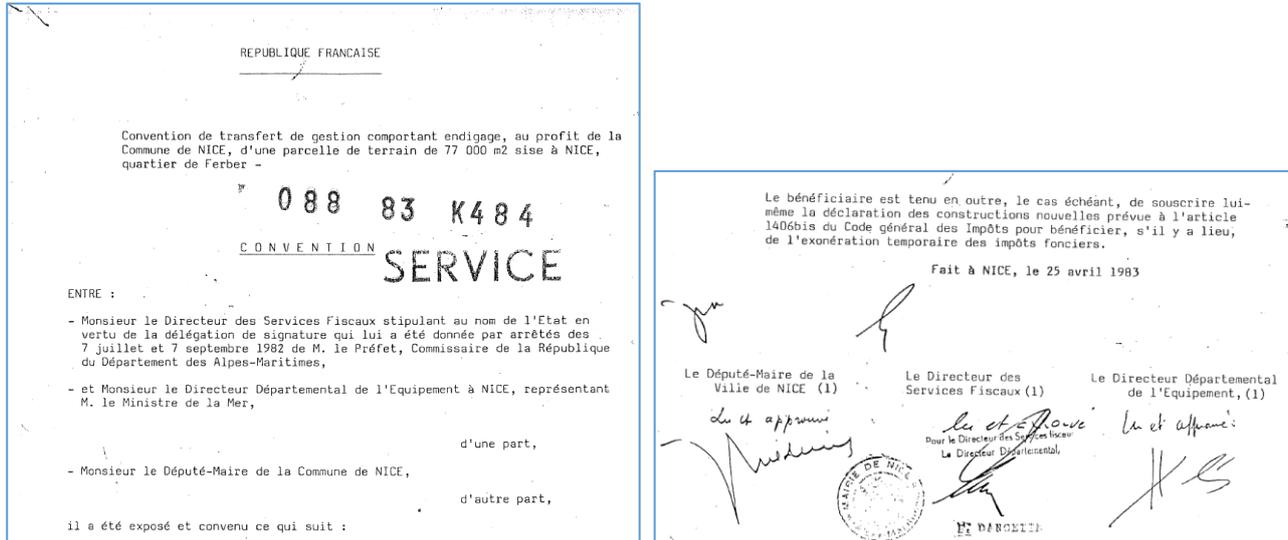
Concernant la limite de transfert de gestion, la société Corinthe Ingénierie dispose du document de transfert de gestion à la commune Nice daté du 25 avril 1983 transmis par la Régie Eau d'Azur :

Ce document est joint en annexe 3 du document Addendum.

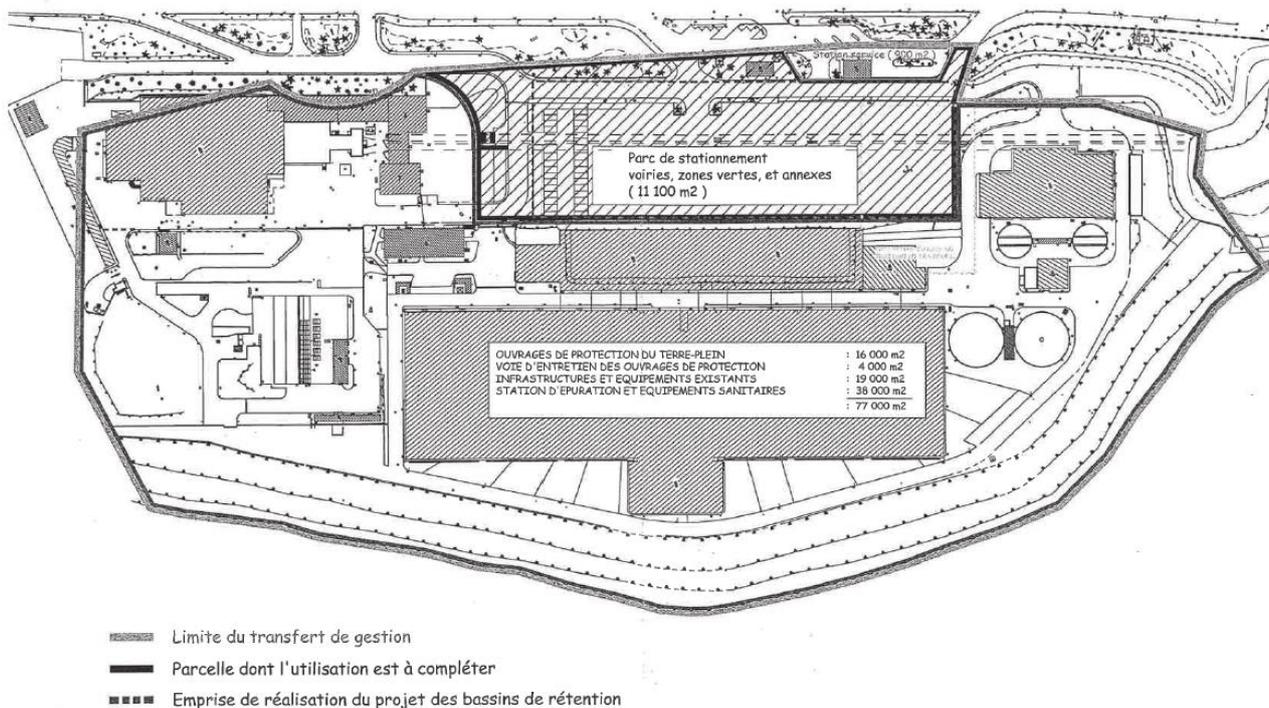
TRANSFERT DE GESTION ACTUEL AVENANT N° 1 et N° 2

Ainsi que du plan au format pdf. du transfert de gestion actuel avenant n°1 et n°2 daté de juillet 2002 :

Ce document est joint en annexe 4 du document Addendum.

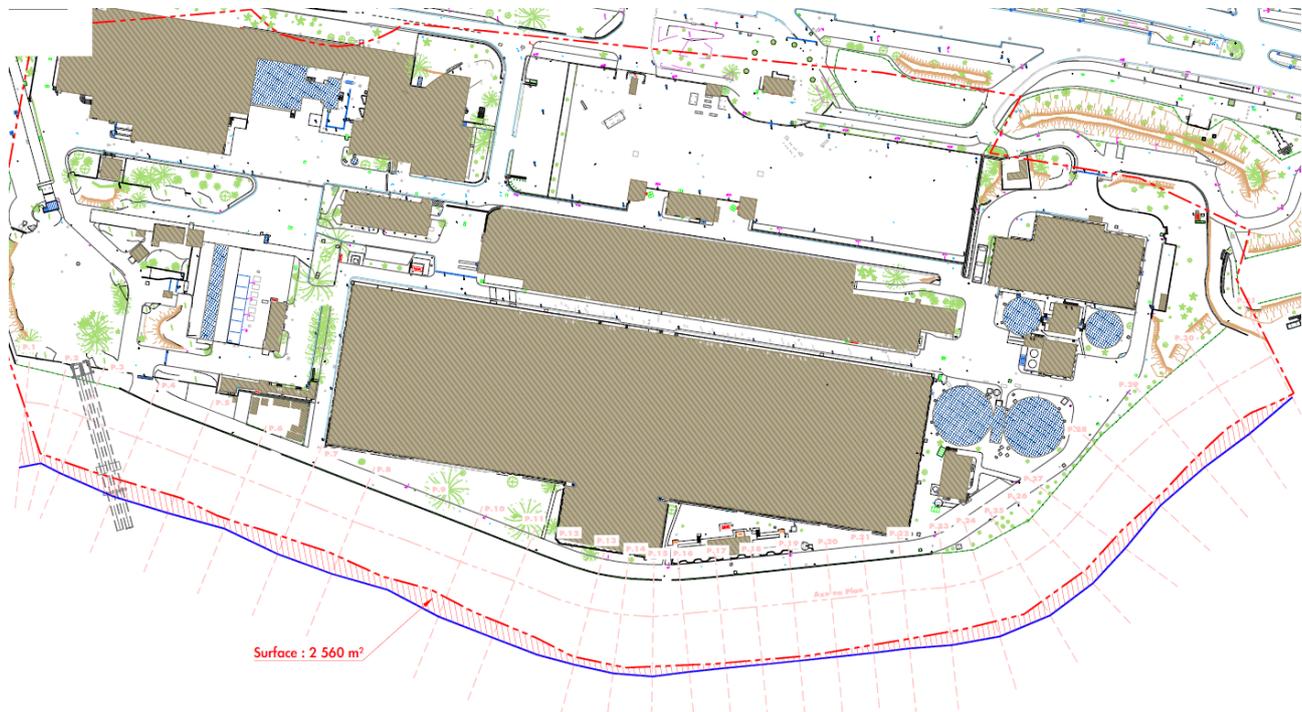
Sur ce plan image recalé graphiquement sur le plan de la station Haliotis nous avons détourné la limite de transfert et l'avons superposée avec la limite de l'ouvrage existant selon les profils de recollement réalisés par l'entreprise Jean SPADA en 1983. Le résultat de cette superposition est présenté ci-dessous avec sa légende :

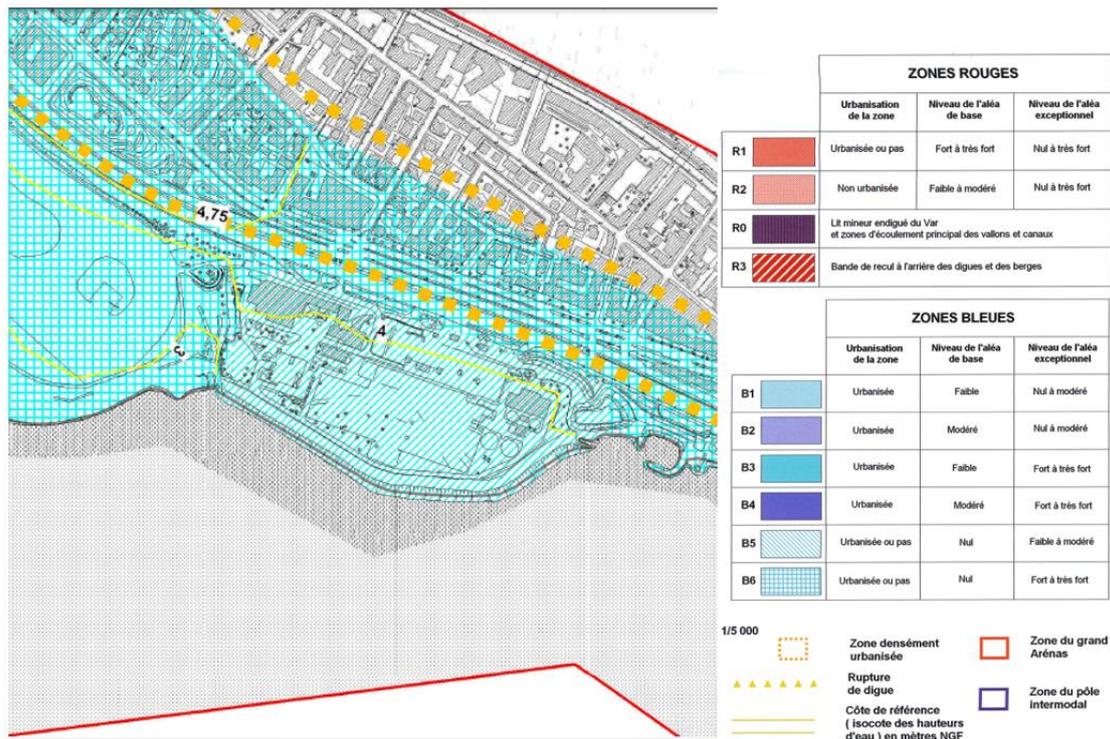
Le site d'étude est situé en zones B5 et R2 qui correspondent aux prescriptions suivantes :

- **Zone B5** : les constructions, installations et exhaussements du sol sont autorisés à condition qu'ils ne fassent pas obstacle à plus de 50% à l'écoulement des eaux en zone inondable.
- **Zone R2** : les déblais/remblais qui ne sont pas dûment autorisés sont interdits.

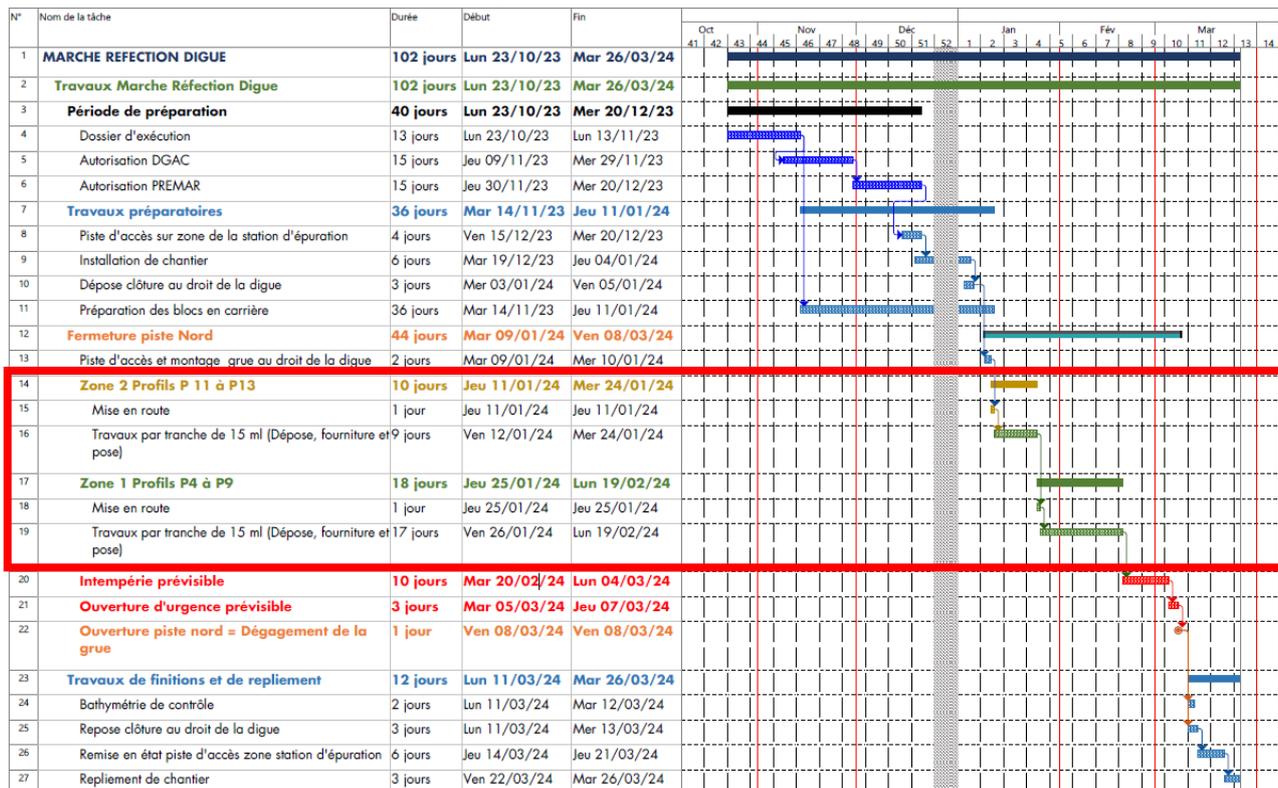
Maitrise d'oeuvre Refection endiguement plateforme Haliotis Planning Travaux DCE V 00 Mar 01/08/23

Les travaux seront réalisés par voie terrestre. La durée des travaux en contact avec le milieu maritime hors intempérie prévisible est estimée à 28 jours ouvrés (5.5 semaines hors intempéries).

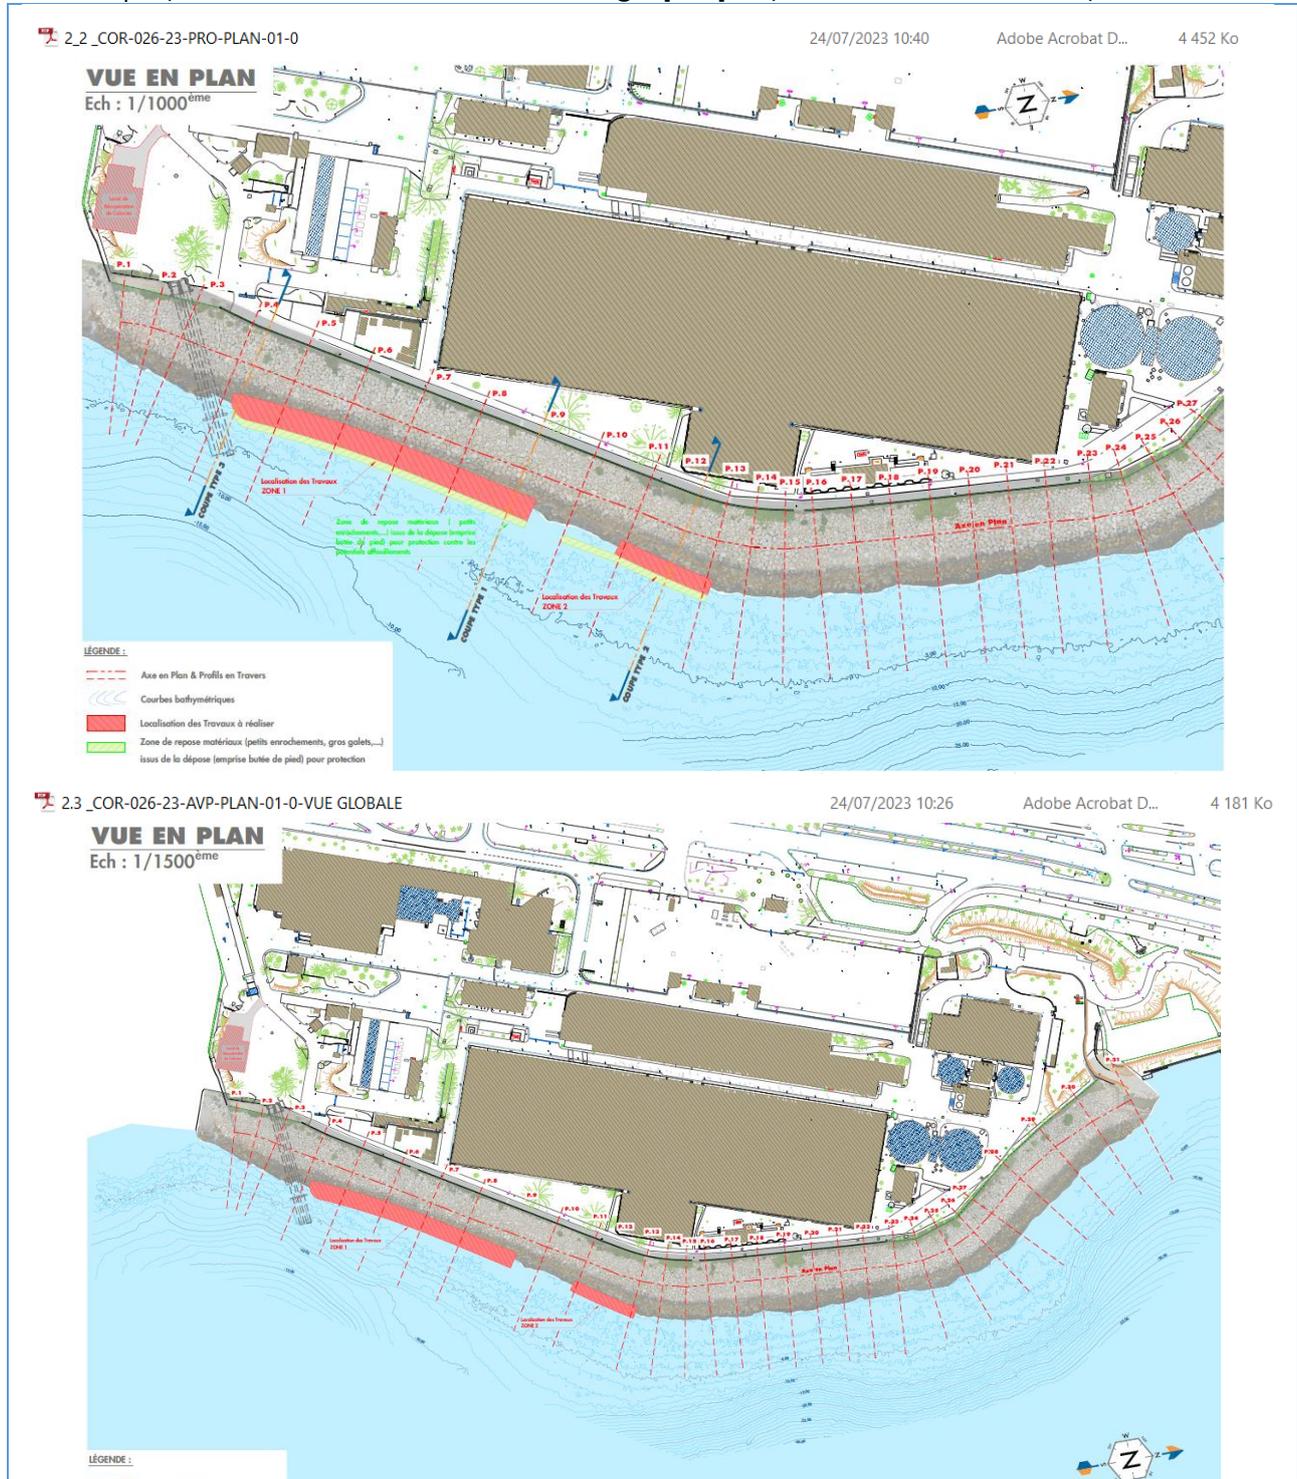
Des plans bathymétriques sont présentés dans les **annexes n°2.2 et 2.3** du dossier DLE (exemplaires papiers et numériques) dans le dossier intitulé : **2- Dossier graphique** (annexe n°2 du dossier DLE).

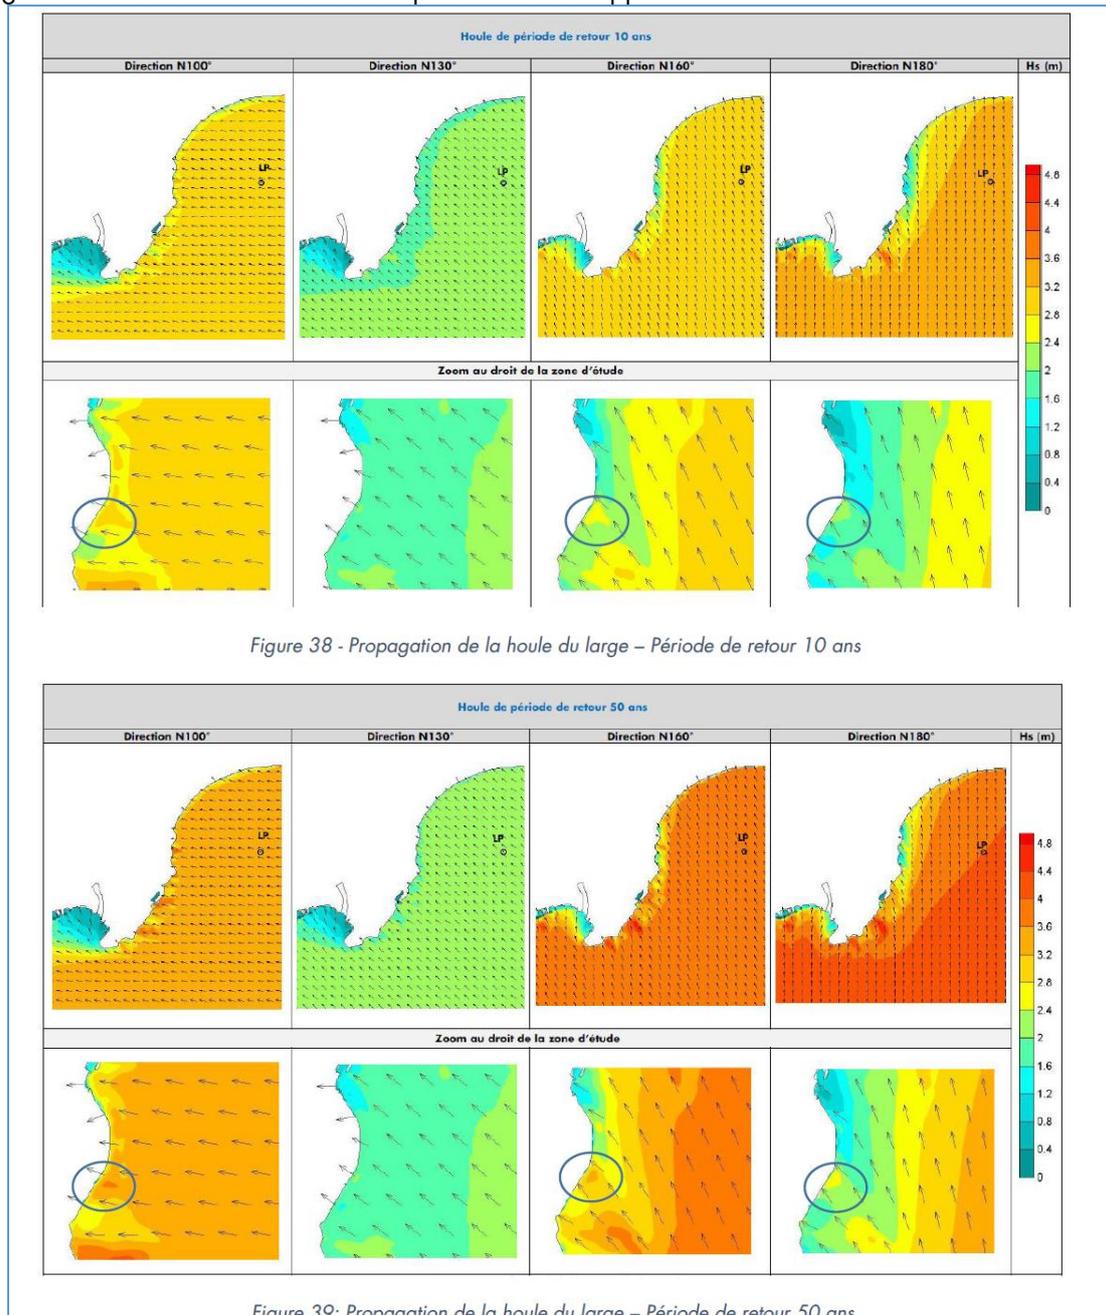
Les images ci-dessous sont extraites du chapitre 4.4.3 du rapport DLE :

L'image ci-dessous présente la bathymétrie interpolée extraite du modèle numérique. On constate devant la zone de réfection projetée de la butée de pied entre P4 et P13 (zones de travaux 1 et 2) la présence d'une avancée en haut-fond des zones de convergence de houle (amplification du Hs par réfraction).

Comme mentionné dans le rapport DLE chapitre **4.4.3 Conditions de houle** une étude des états de mer extrêmes et modélisation ont permis de mettre en évidence un gonflement de la houle au droit de la zone où la butée de pied d'origine a été totalement ou partiellement détruite. Il s'agit d'une zone où la protection est la plus sollicitée par la houle.
